**TRIBUNALE DI AREZZO**  
Sezione Civile

**Fallimento 40/2021 R.F.**

**CONSULENZA TECNICA DI UFFICIO**

Struttura alberghiera  
Via dei Montefeltro n.29

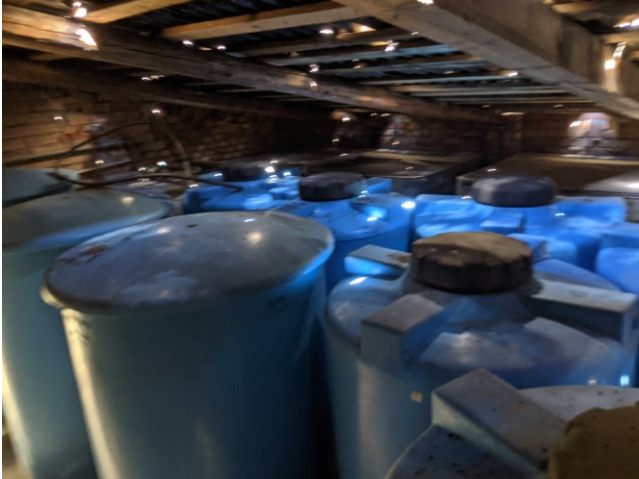
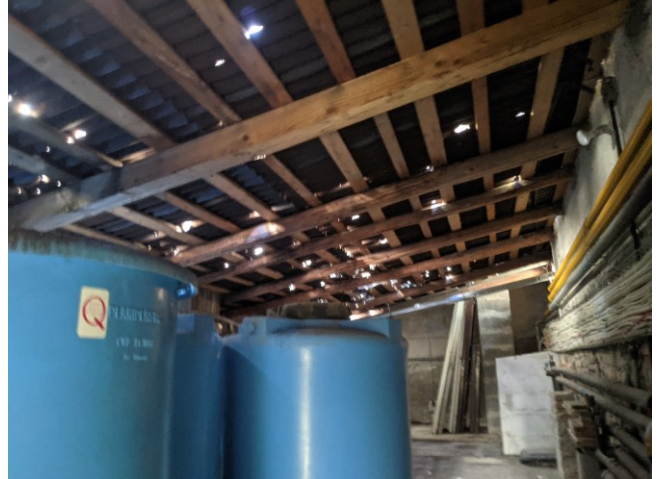
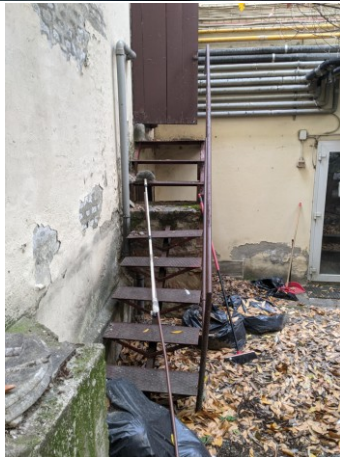
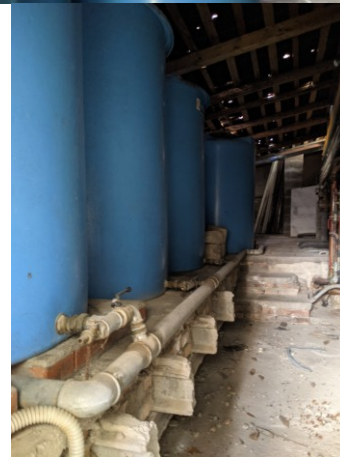
Il solaio dove poggiano i serbatoi è stato rinforzato con travi varesi, ancorchè non sia stata reperita nessuna autorizzazione edilizia e strutturale. La copertura è estremamente deteriorata e l'impermeabilizzazione è garantita con teli plastificati. L'accesso avviene con una instabile scaletta in ferro che parte dal cortile.

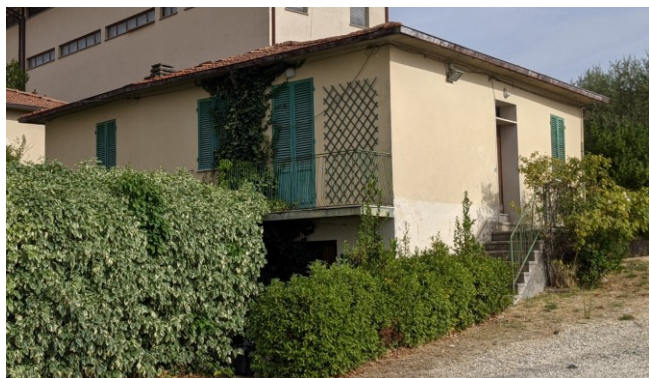
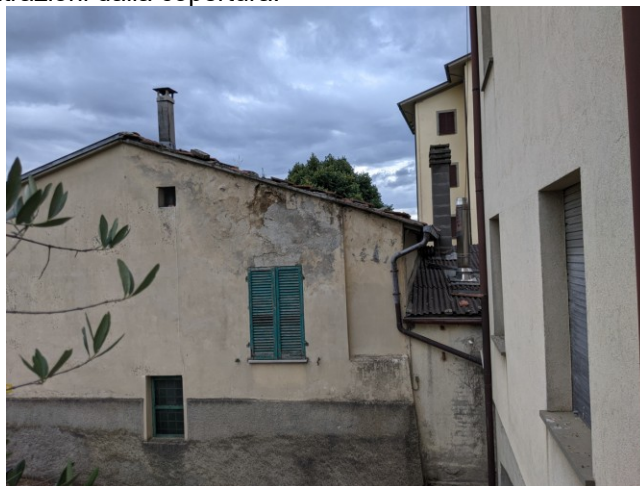
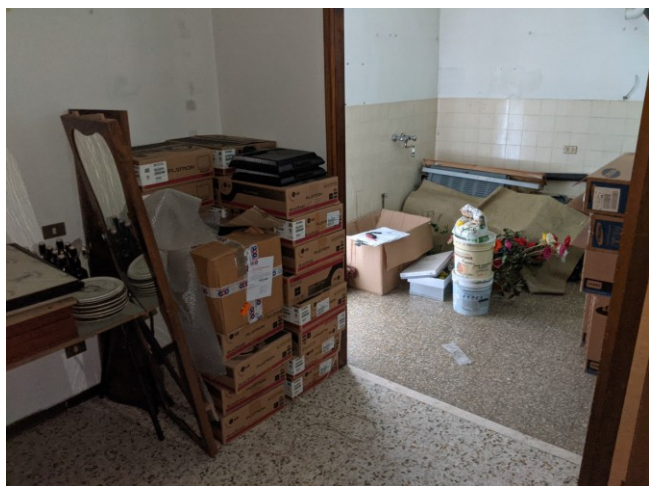
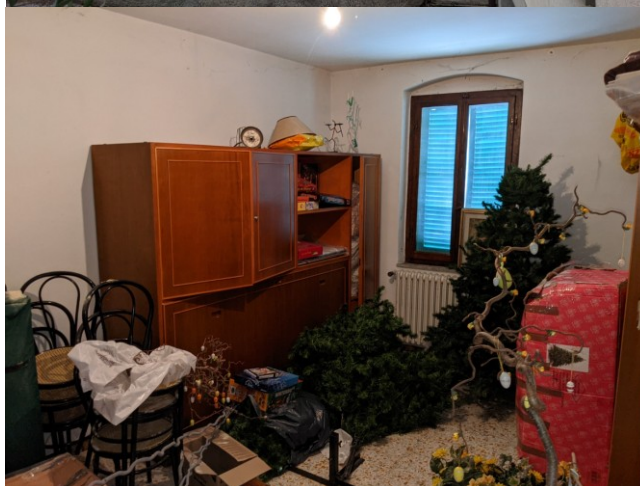
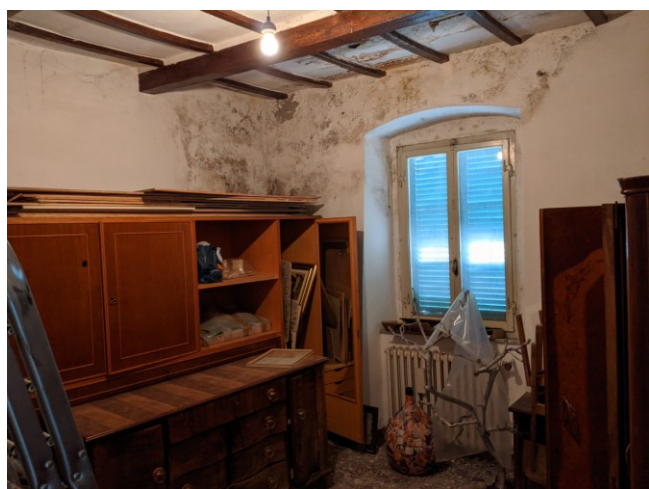
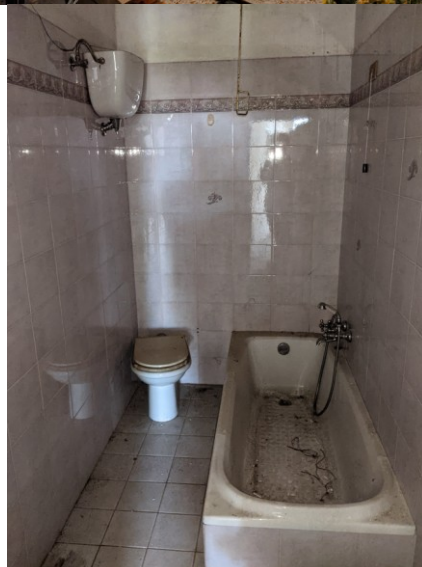
Il livello di manutenzione è pessimo, compreso vaste infiltrazioni dalla copertura.

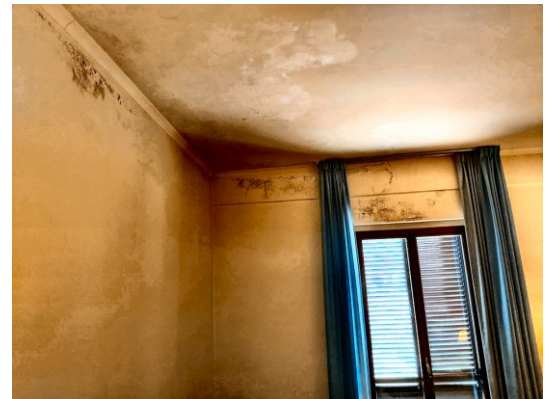
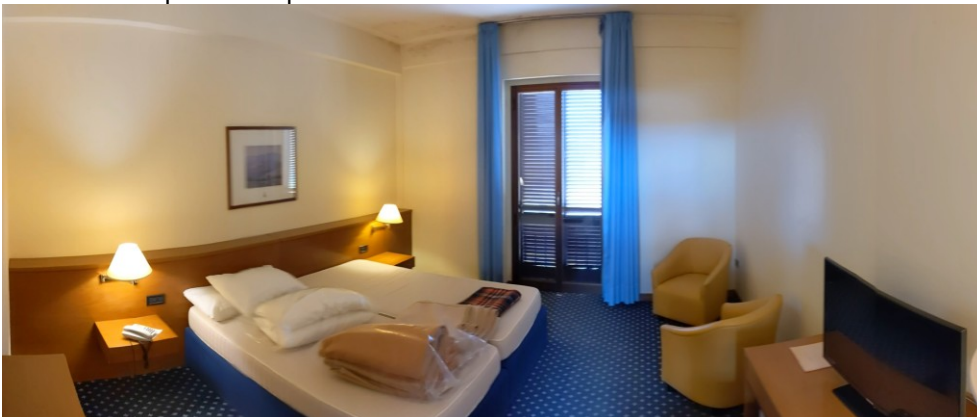
In alcune camere della porzione 1 sono presenti discrete infiltrazioni nella zona di gronda; la stessa gronda in cemento armato si è superficialmente sfaldata e necessita di ripristino superficiale.

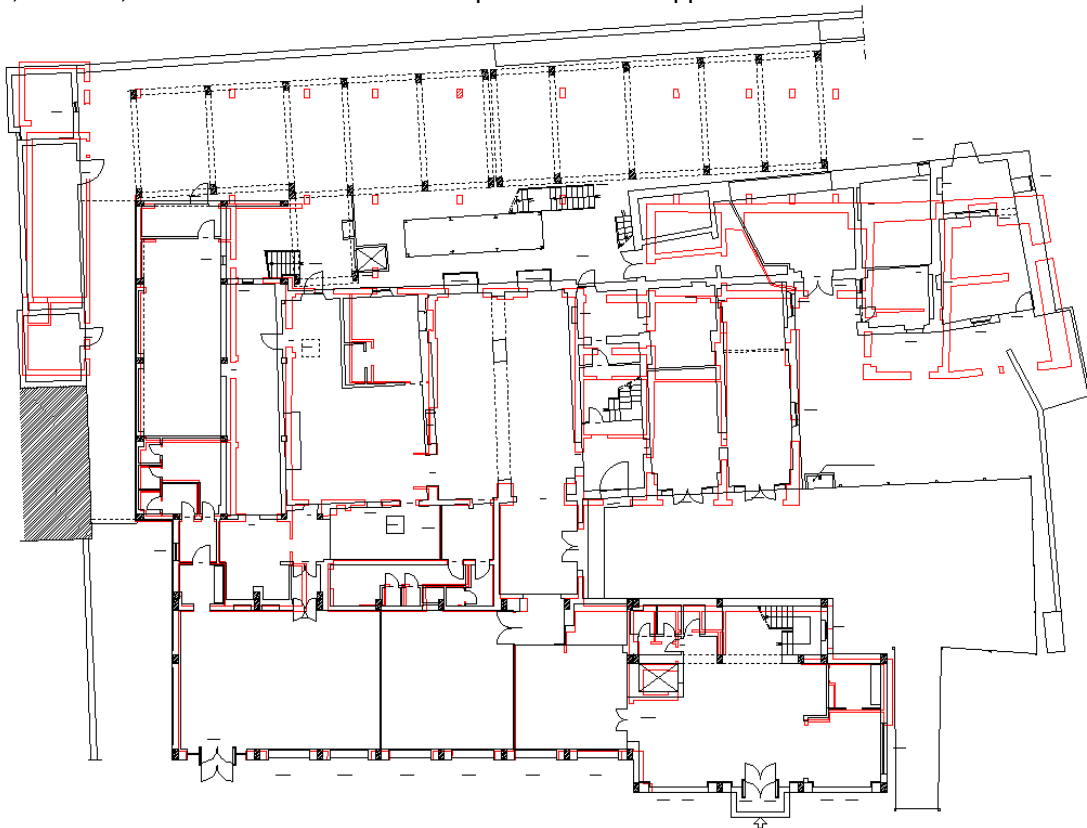
Nel verificare la legittimità occorre tener conto dei difetti di rappresentazione che scontano tutti gli elaborati fin qui depositati presso i pubblici uffici. Nella immagine che segue viene sovrapposta la rappresentazione catastale, in rosso, ad un recente rilievo del complesso edilizio rappresentato con il colore nero.

Ad avviso dello scrivente il difetto di rappresentazione non sarebbe da qualificare come difformità.

Tale interpretazione dovrebbe essere condivisa con i responsabili dei procedimenti edilizi e paesaggistici.

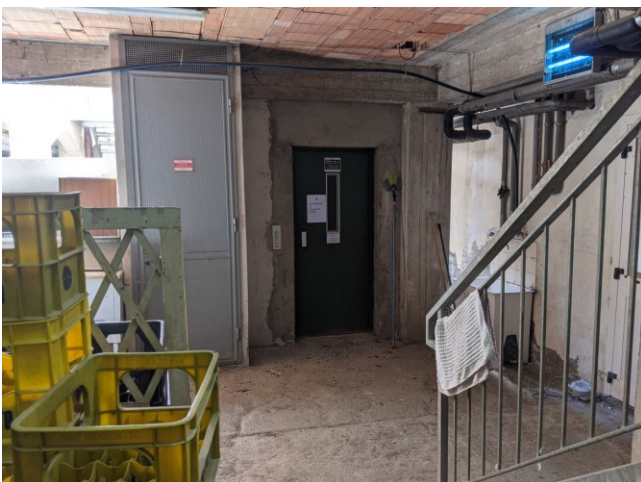
### 8.1.8. Montacarichi sul retro

Si tratta di una struttura autoportante, ancorata al corpo scala posteriore, e tamponata con pannelli sandwich; le caratteristiche di struttura tecnologica lo sottraggono al calcolo dei volumi e delle superfici utili sia per gli aspetti edilizi che paesaggistici. Magari la finitura esterna potrà essere oggetto di valutazione dal punto di vista paesaggistico e dovrà essere sanato anche l'aspetto strutturale.

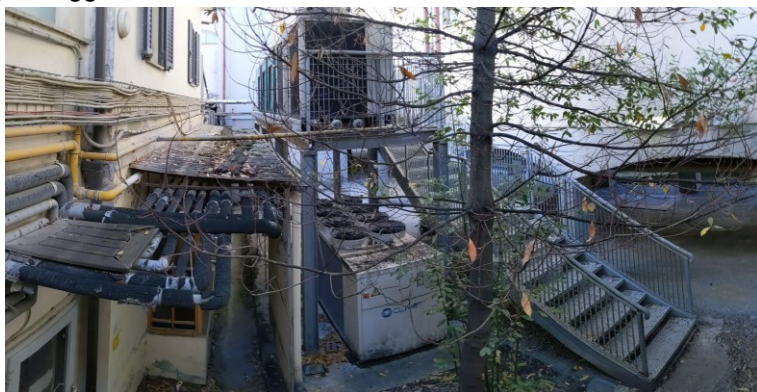
Le installazioni debbono essere sanate dal punto di vista edilizio, paesaggistico e strutturale.
