TRIBUNALE DI LIVORNO

esecuzione immobiliare n° 80/2024 R.G.

LOTTO UNICO

Piena proprietà di appartamento di civile abitazione posto in Campo nell'Elba, Loc. San Piero, Piazza Garibaldi, n. 158/a, al piano secondo, facente parte di edificio condominiale di tre fuori terra, posto alla sinistra del fabbricato per chi guarda dalla pubblica Piazza Garibaldi.

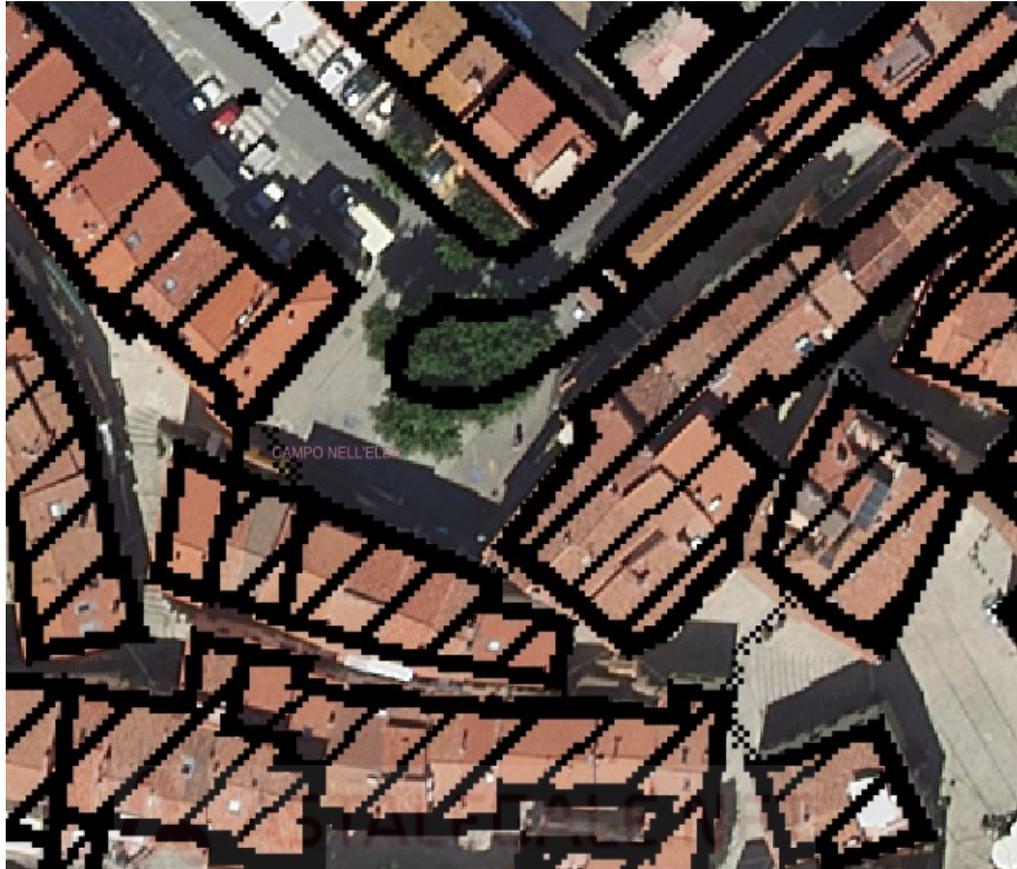
Di seguito si riporta la sovrapposizione (ALL.10) tra l'ortofoto e la mappa catastale (ALL.9) dell'area in cui è ricompreso il fabbricato di cui fa parte l'immobile pignorato.

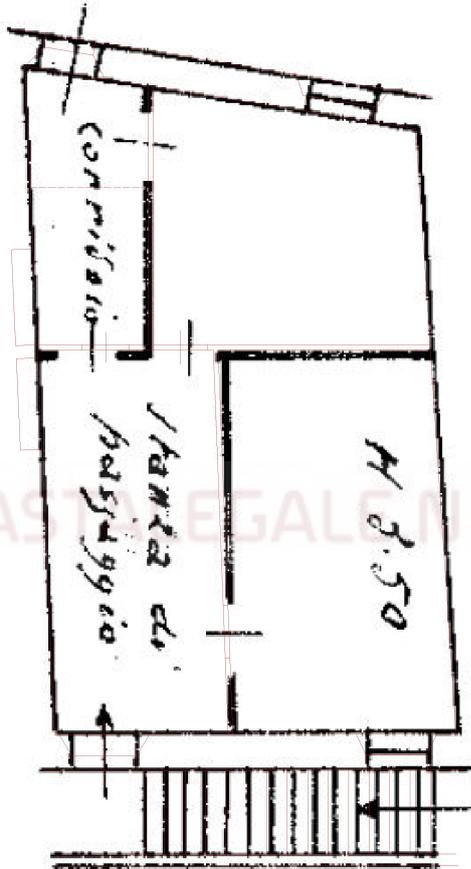
In particolare, le difformità riscontrate hanno riguardato

- ✓ lievi spostamenti delle pareti interne divisorie a formare ambienti di misure leggermente diverse;
- ✓ “sguanci” alle aperture relative alle finestre ed alle porte finestre;
- ✓ la trasformazione della porta finestra del bagno in finestra;
- ✓ la variazione della destinazione d'uso da corridoio a bagno e da stanza di passaggio a sala da pranzo con angolo cottura;

- ✓ la chiusura della porta di collegamento precedente tra corridoio e camera;
- ✓ la realizzazione di due nicchie nelle zone dell'angolo cottura e del bagno attuali;
- ✓ leggere variazioni nelle posizioni e nelle dimensioni delle porte interne.

Di seguito si riporta la sovrapposizione (ALL.13) tra la planimetria catastale e l'elaborato grafico rappresentante lo stato reale dei luoghi dell'immobile pignorato.

In virtù della mancata coerenza oggettiva riscontrata rispetto alla planimetria catastale, i costi per la regolarizzazione per l'aggiornamento della stessa si stimano per un importo di € 500,00, relativamente agli oneri delle pratiche professionali, comprensivi di spese vive per diritti di segreteria.

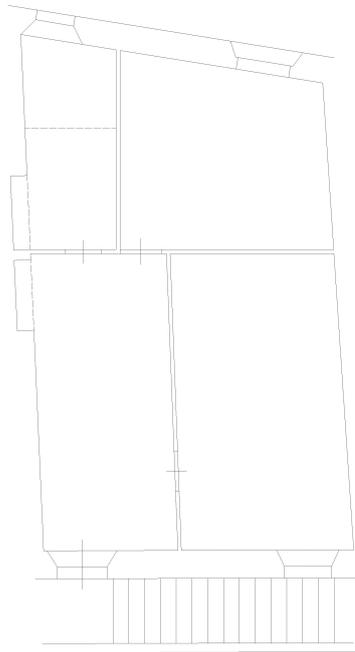
Di seguito si riporta l'elaborato grafico rappresentante lo stato reale dei luoghi dell'immobile pignorato (ALL.15).

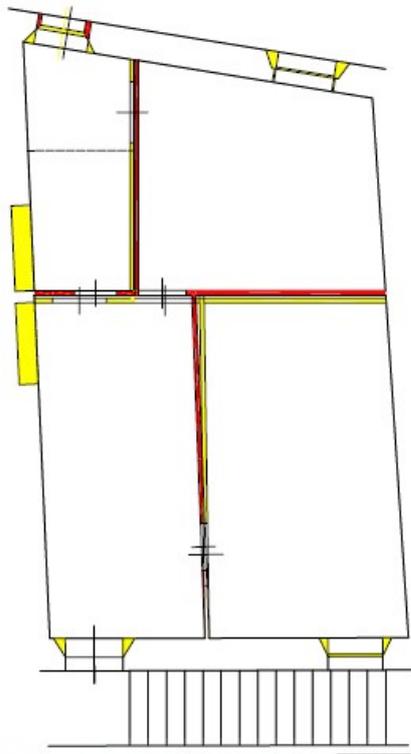
In particolare, le difformità riscontrate riguardano:

- ✓ lievi spostamenti delle pareti interne divisorie a formare ambienti di misure leggermente diverse;
- ✓ “sguanci” alle aperture relative alle finestre ed alle porte finestre;
- ✓ la trasformazione della porta finestra del bagno in finestra;
- ✓ la variazione della destinazione d'uso da corridoio a bagno e da stanza di passaggio a sala da pranzo con angolo cottura;
- ✓ la chiusura della porta di collegamento precedente tra corridoio e camera;
- ✓ la realizzazione di due nicchie nelle zone dell'angolo cottura e del bagno attuali;
- ✓ leggere variazioni nelle posizioni e nelle dimensioni delle porte interne.

A maggior chiarimento, si allega e si riporta qui di seguito l'elaborato grafico dello stato rilevato, messo a confronto con lo stato di diritto, ottenendone lo stato sovrapposto (ALL. 16).

Le difformità riscontrate sono degli abusi edilizi, in quanto eseguite in assenza di regolare pratica edilizia: detti abusi, visti i materiali utilizzati, le finiture e le condizioni di conservazione delle opere, sembrano essere stati commessi presumibilmente negli anni '60.

Le difformità riscontrate rispettano comunque le norme igienico sanitarie vigenti all'epoca della loro realizzazione e ad oggi possono comunque essere sanate sulla base dei dettami del Titolo VII della L.R.T. n.65/2014 e ss.mm.ii.

Nel caso di specie, tale sanzione si può stimare, ad oggi, intorno all'importo minimo di € 1.000,00.

Si può quindi determinare la spesa relativa agli oneri delle pratiche professionali di un tecnico abilitato, incaricato per la eventuale sanatoria degli abusi edilizi, per un importo di € 2.500,00, comprendendo spese vive, tra cui bolli e diritti di segreteria ed eventuale contributo al costo di costruzione da asseverare, e la sanzione di cui sopra.

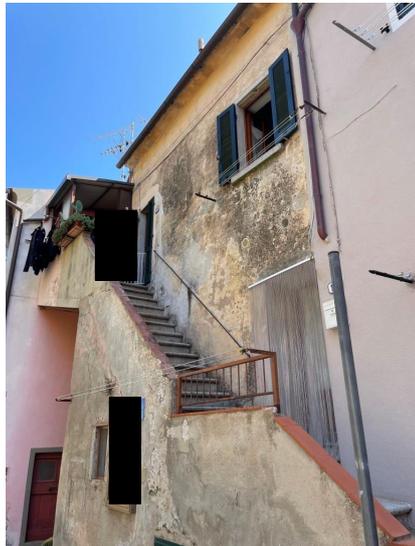
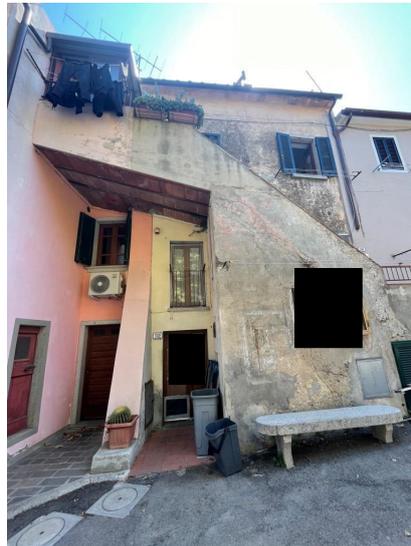
L'accesso al bene avviene attraverso la scala esterna condominiale, che principia dalla pubblica Piazza Garibaldi (foto IMG_8125 e IMG_8130).

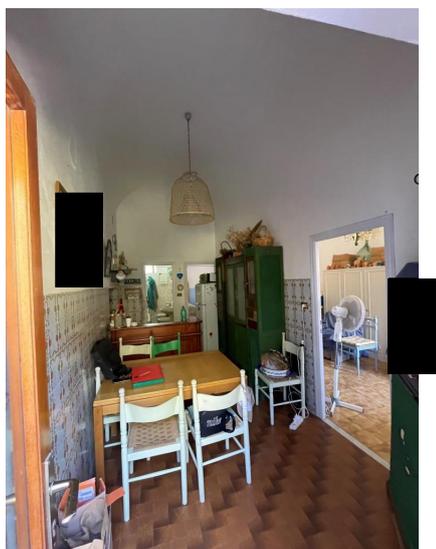
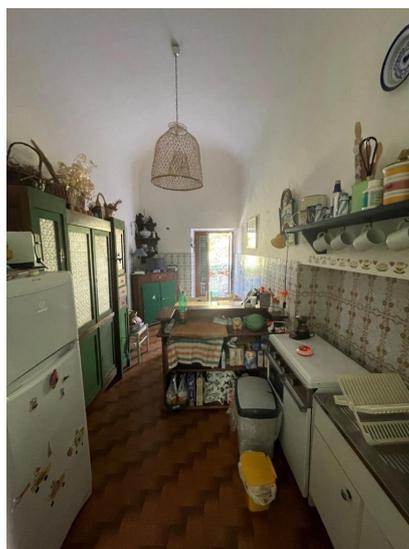
Appena avuto accesso all'interno dell'unità immobiliare, ci si trova nella sala da pranzo con l'angolo cottura in fondo a sinistra dello stesso (foto IMG_8134 e IMG_8158).

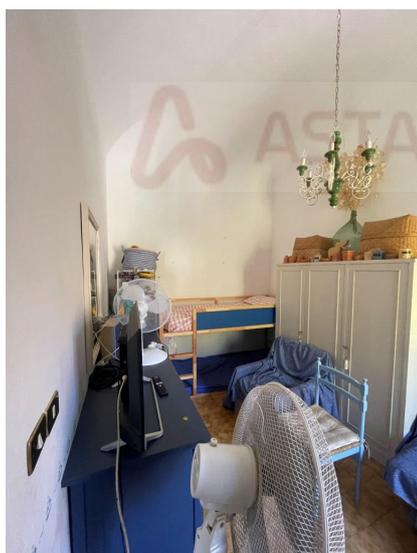
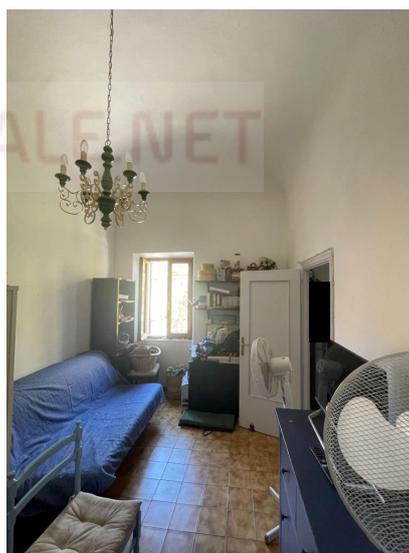
Alla destra dell'ingresso si accede al soggiorno, in cui vi è ricavato un letto a castello con due posti (foto IMG_8132 e IMG_8133).

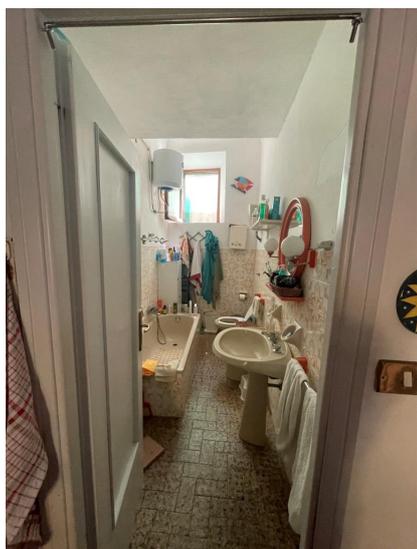
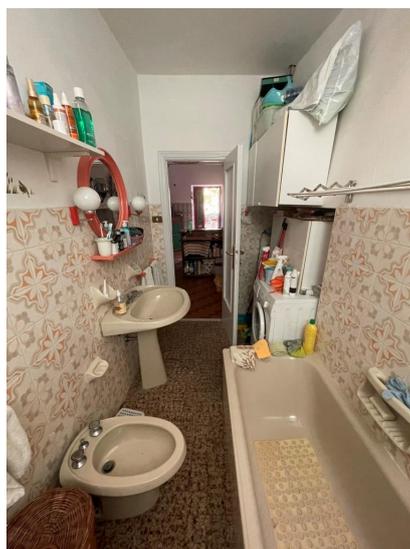
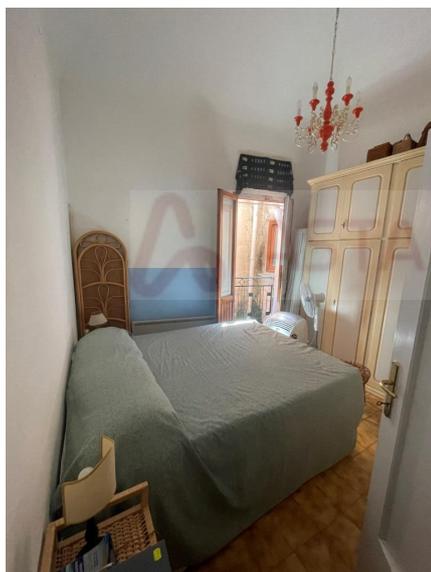
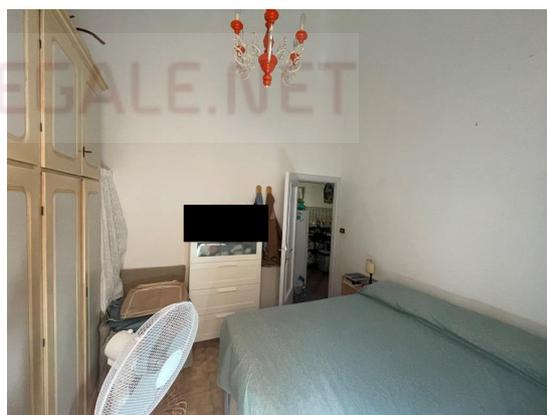
In fondo alla sala da pranzo si trova sulla sinistra il bagno (foto IMG_8138 e IMG_8143) e sulla destra la camera (foto IMG_8145 e IMG_8155).

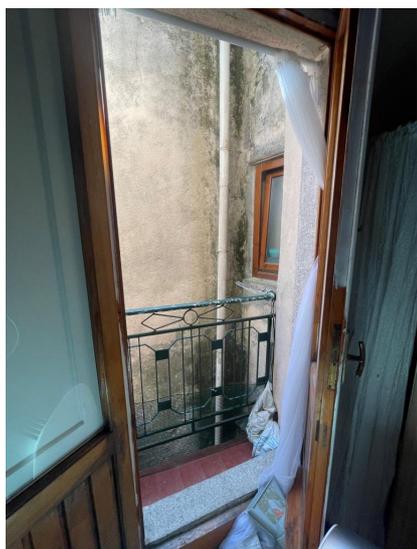
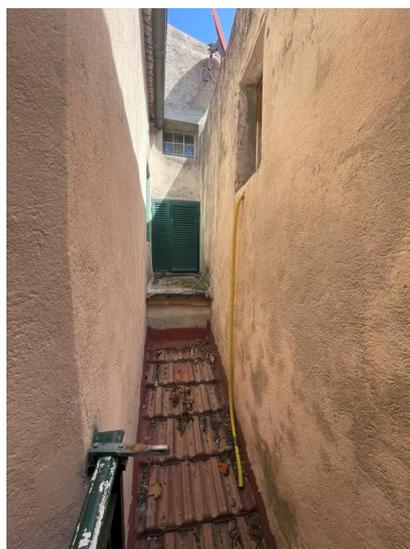
In fondo alla camera ci si affaccia sul minuscolo balcone (foto IMG_8147) che dà all'interno della piccola chiostra condominiale (foto IMG_8152).
