Tribunale di FERMO

R.E. n° 65/2016

Relazione di consulenza tecnica di ufficio
per il procedimento di esecuzione immobiliare promosso da:

Immobile ubicato in XXXXX XXXXX (FM)

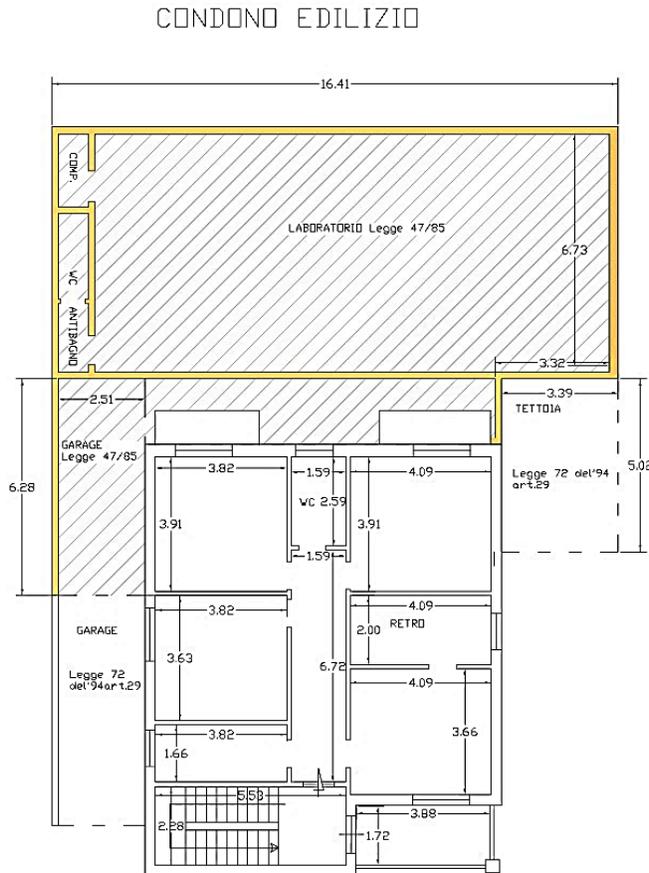
f. 2 - planimetria Concessione in Sanatoria

In data 22 dicembre 2005 viene richiesta la Concessione in Sanatoria, riguardante alcuni locali: un laboratorio, garage dichiarati antecedenti alla legge 47/85. Mentre una porzione di garage e una tettoia dichiarati antecedenti alla legge 72/94, art. 29.

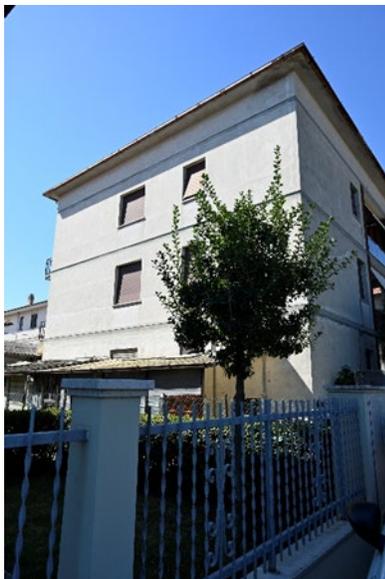
F.4- PALAZZINA

al piano terra altre due unità oggetto di stima: laboratorio artigianale e un garage. Le superfici esterne dell'edificio sono finite con intonaco civile e tinteggiate; lo stato di conservazione risulta sufficienti, non sono state

effettuate di recente migliorie sia interno che esterno.

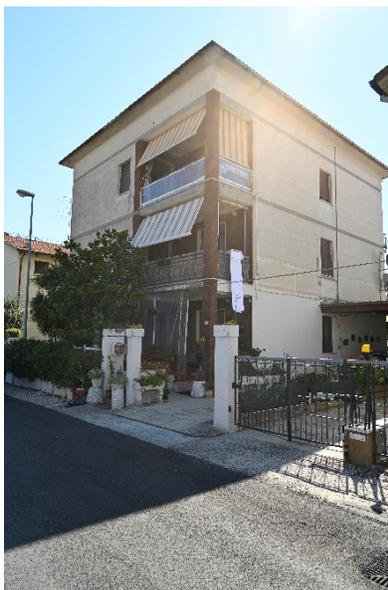
F. 5- PALAZZINA

Le difformità sono state regolarizzate con la pratica di condono (f. 4), durante il sopralluogo nel laboratorio risulta una compartizione realizzata pannelli di legno (f. 5) non riportato nelle planimetrie catastali.

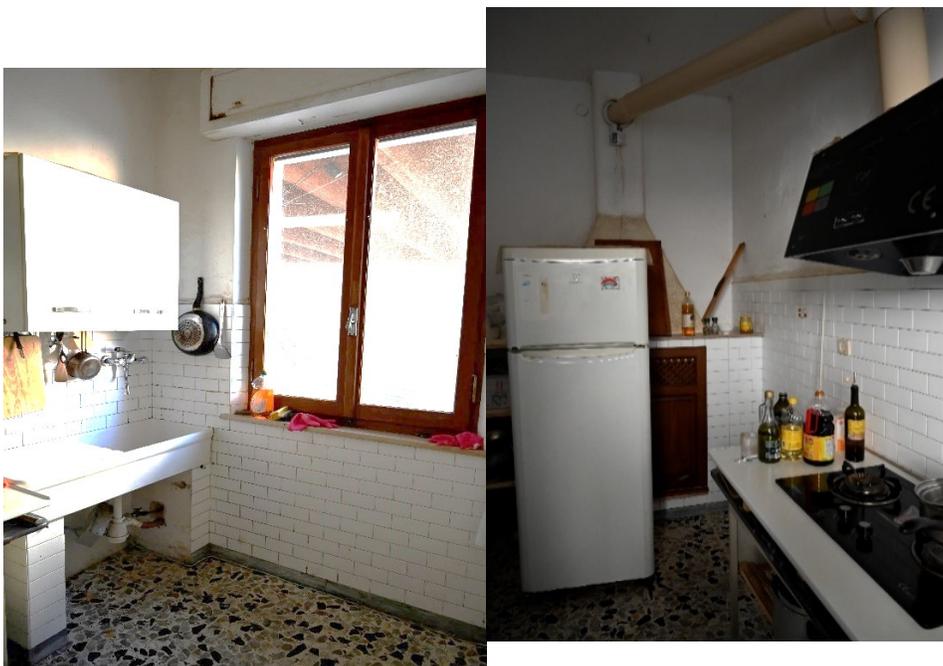
F.6 - RILIEVO

risulta così suddiviso:

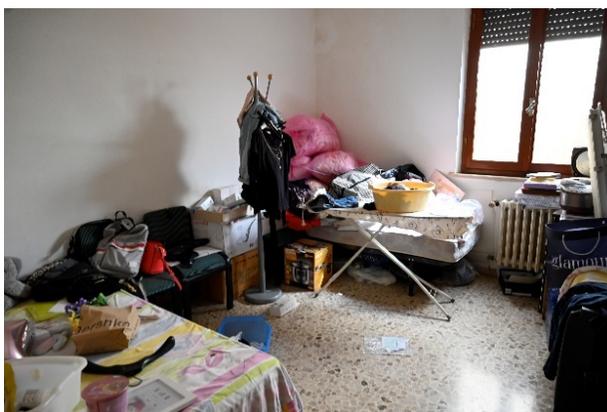
F. 11- SOGGIORNO

Ambiente di forma rettangolare, con una superficie utile calpestabile di **14,10 m²** (m. 3,82 x m. 3,63), la pavimentazione è in in marmette di marmo di colore marrone medio.

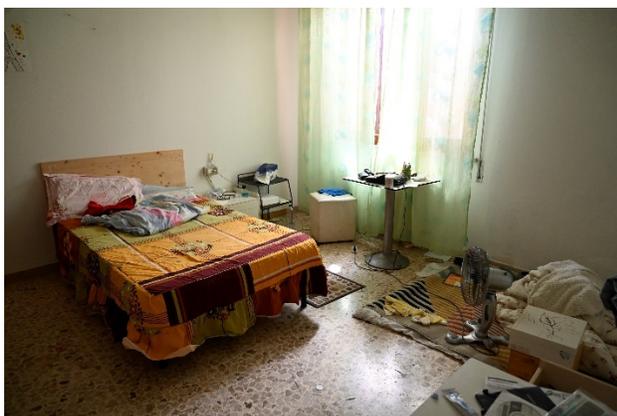
F 12 - CAMERA C1

E - Camera (C1)
Ambiente di forma rettangolare con una superficie utile calpestabile di **14,91 m²** (m. 3,82 x m.3,91), a pavimentazione è in marmette di marmo di colore marrone medio, la porta finestra in legno da accesso al terrazzo con vista su retro di mq 2,93 (3 m x 1 m).

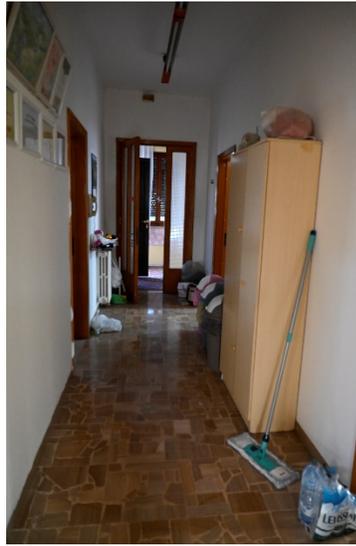
F 15 - INGRESSO-CORRIDOIO

Ambiente di forma rettangolare con una superficie utile calpestabile di circa **10,68 m²** (m. 6,72 x m. 1,59), la pavimentazione è in marmette di colore marrone chiaro.

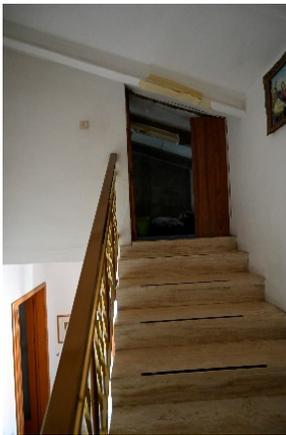
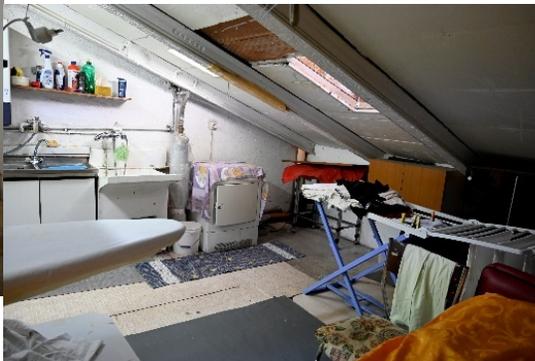
F 28 – SOFFITTA

Si accede attraverso la scala interna non presenta una suddivisione in ambienti, è privo di pavimentazione e risulta allo stato grezzo, la superficie totale considerando una altezza media 2.40 la superficie utile è pari mq. 114,23.

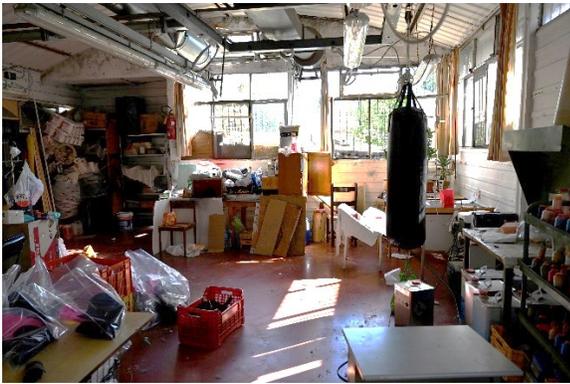
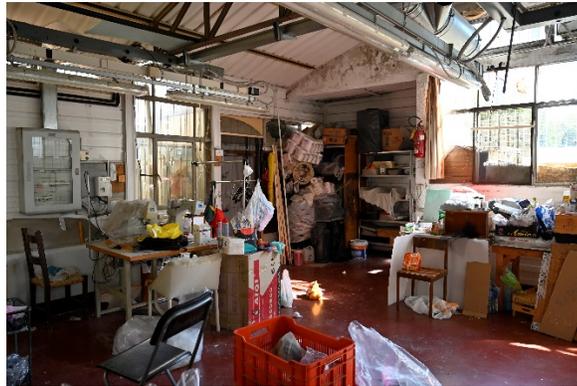
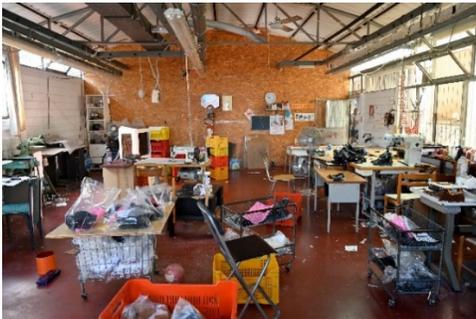
F 28 – LABORATORIO

L'edificio oggetto è realizzato con una struttura leggera prefabbricata, realizzata con pilastri e pannelli in cemento precompresso e copertura a monostrato in fibra di cemento. In data 22 dicembre 2005 viene richiesta la Concessione in Sanatoria, riguardante il laboratorio (legge 47/85), mentre il garage dichiarati e la tettoia sono stati dichiarati antecedenti alla legge 72/94, art. 29, successivamente al rilascio della concessione in sanatorie la superficie la **superficie commerciale del laboratorio è di mq. 111,87.**

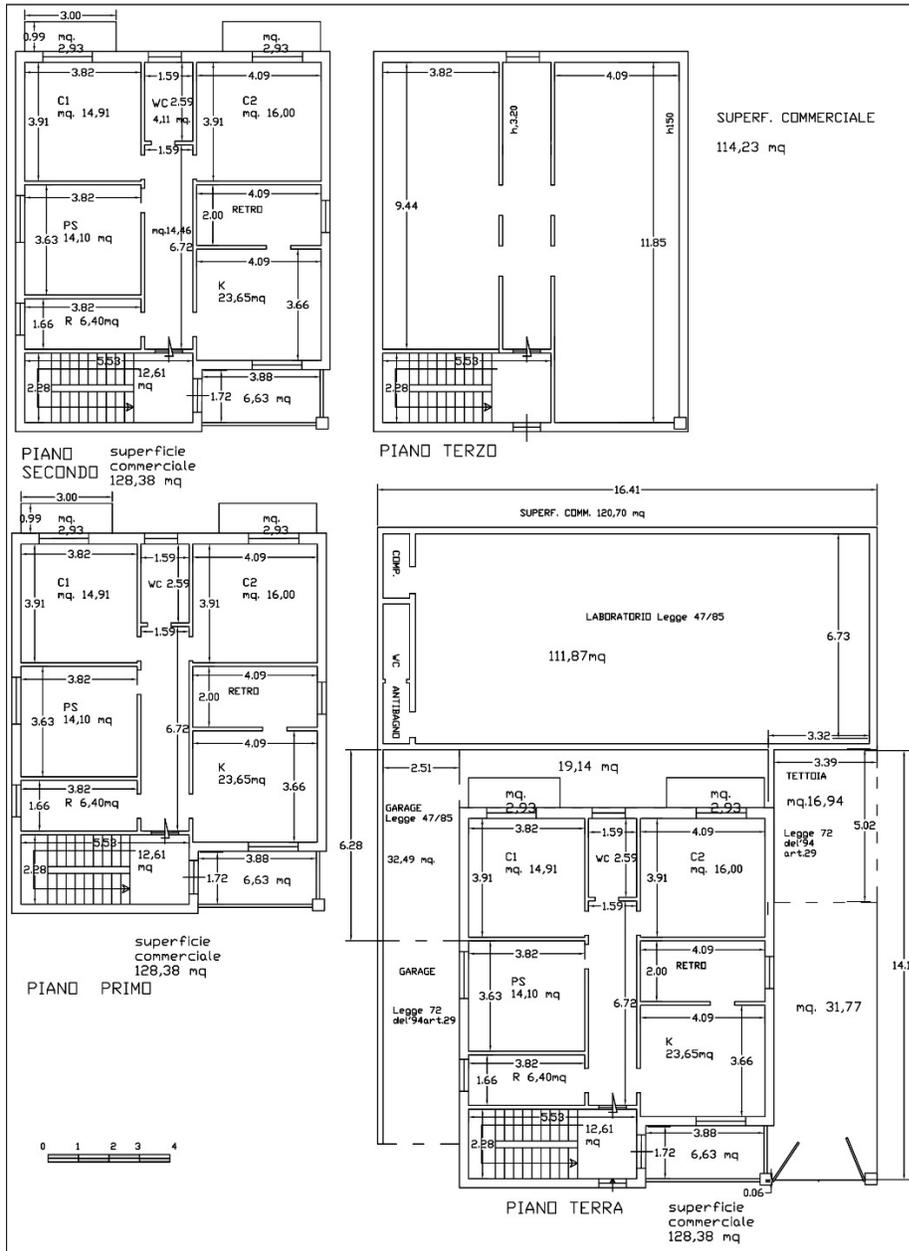
F. 31 – PLANIMETRIA

Lo stato dei luoghi corrisponde agli elaborati grafici allegati alla concessione edilizia suddetta ed alle planimetrie catastali, tranne la suddivisione del laboratorio con una parete mobile in legno, come da planimetria (foto n. 31).

La planimetria catastali del laboratorio non risulta aggiornata, in quanto attualmente esiste una suddivisione dell'ambiente, una parte risulta affittato un'altra è attualmente a disposizione del signor **XXXXX XXXXX**. I due ambienti hanno un accesso indipendente (F. 31 PLANIMETRIA).
