TRIBUNALE CIVILE DI PERUGIA

Consulenza Tecnica di Ufficio nell'Esecuzione Immobiliare n. 71/2022

C.T.U. Dott. Agr. Stefania Monti

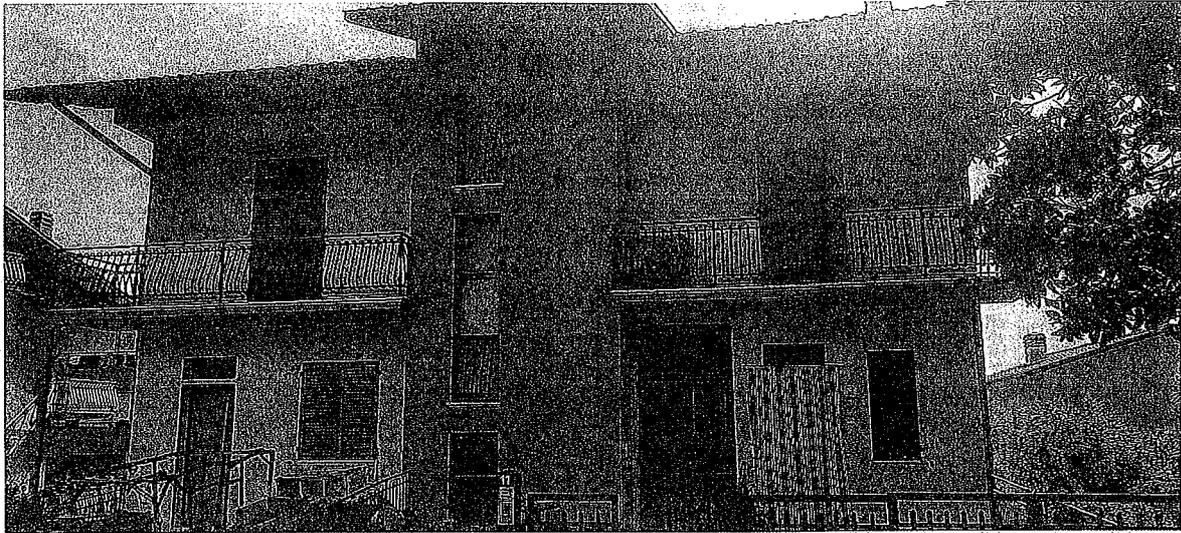
L'immobile è stato edificato nel 1977, ha una struttura in muratura con blocchi di tufo e malta cementizia, i solai sono di tipo sap e il tetto è a due falde rivestite con tegole e coppi.

Vista esterna dell'immobile di cui fanno parte i beni oggetto di stima

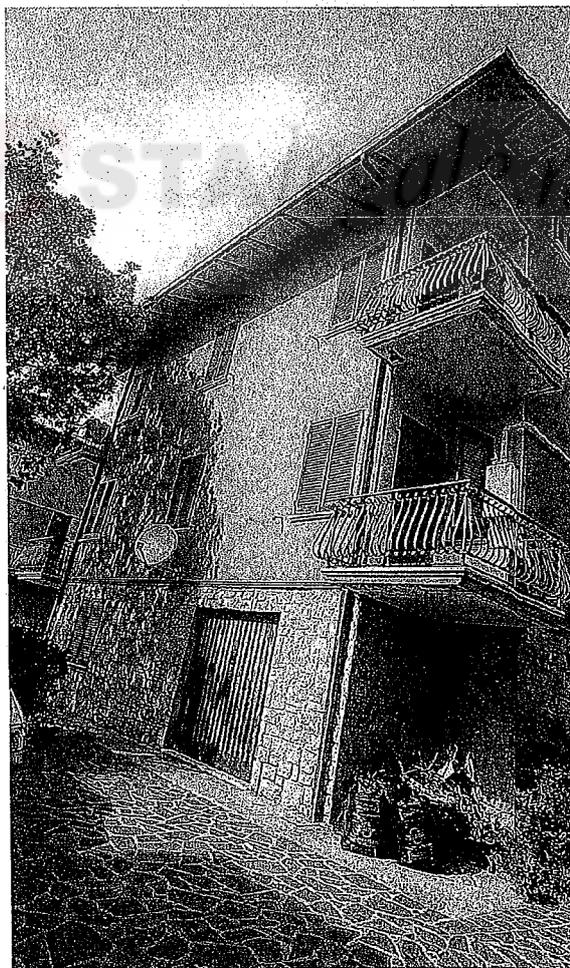
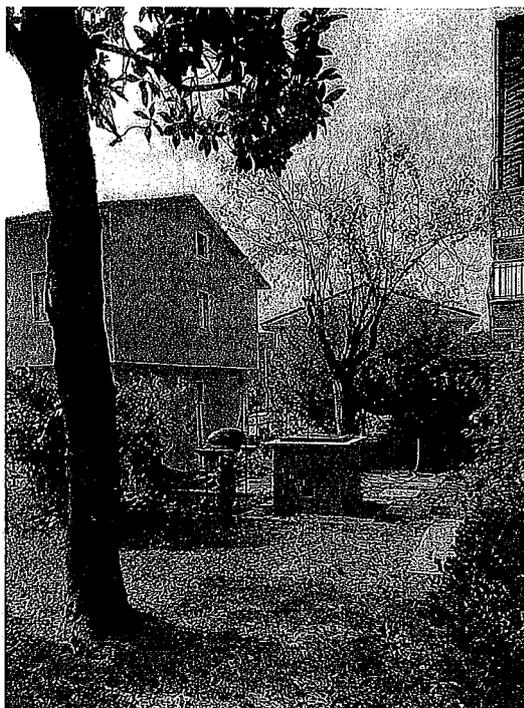
L'intero edificio, raggiungibile da P. Nenni, è circondato dalla corte comune di pertinenza, in parte adibita a giardino con aiuole e in parte adibita ad area carrabile per raggiungere il garage al piano sotto-strada tramite un cancello carrabile; il fabbricato principale è delimitato da un muretto in cemento con sopra inserita una recinzione in ferro.

Particolare della corte di pertinenza dell'edificio

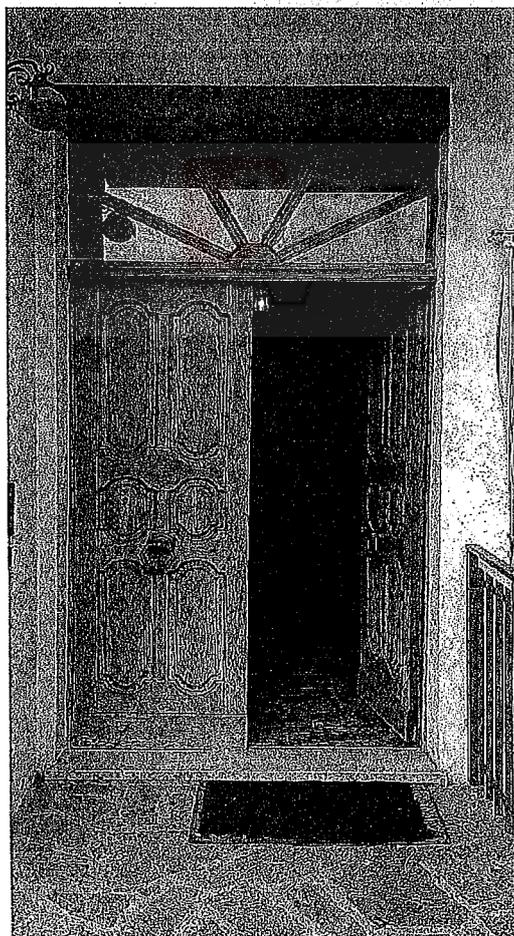
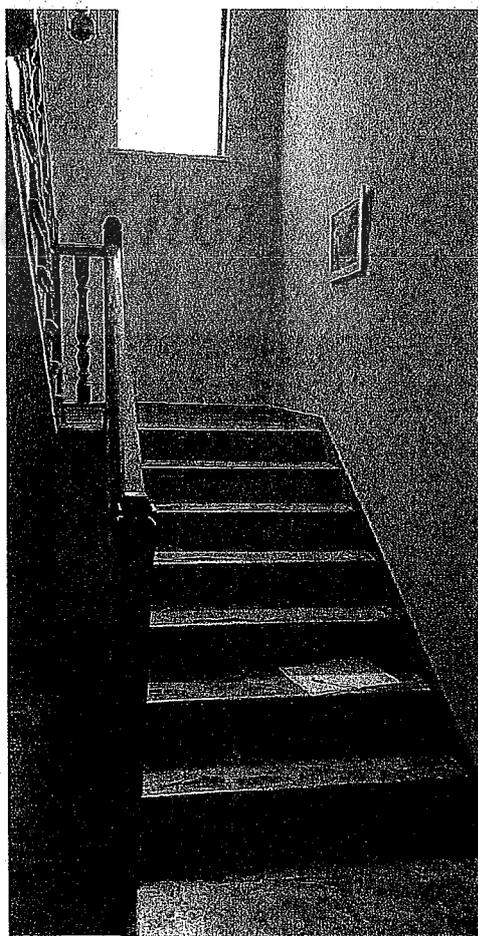
All'edificio si accede tramite un ingresso pedonale che si affaccia su un piccolo piazzale con pavimento in pietra naturale. Attraversando il piazzale si accede, tramite un portoncino in legno con lucernaio al vano scale che

permette l'accesso ai piani superiori. La scala è rivestita con gres porcellanato effetto marmo e parapetto e corrimano in legno.

Particolare del portoncino di ingresso e del vano scale dell'edificio

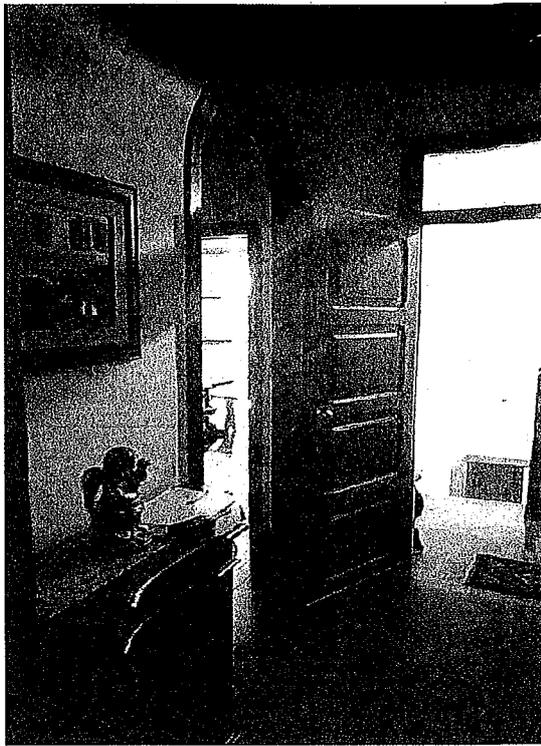
- Ingresso/disimpegno che introduce alla zona giorno (4,66 mq circa), permette l'ingresso al soggiorno sulla sinistra (cfr foto n.7) e al tinello sulla destra; l'ingresso ha anche funzione di disimpegno per dividere l'accesso alla zona giorno e alla zona notte

Ingresso BENE A

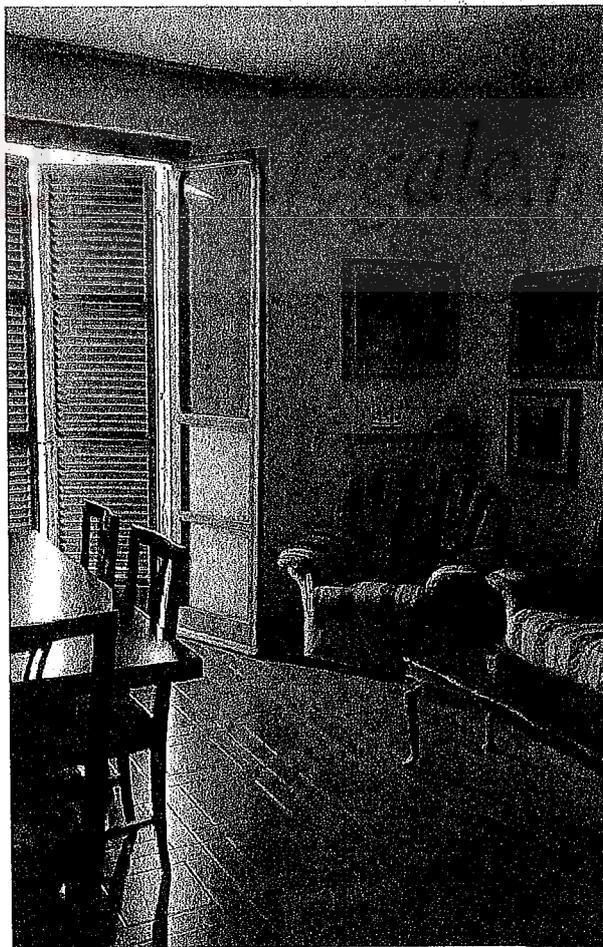
- soggiorno (23,41 mq circa) dotato di portafinestra che permette l'accesso al balcone di pertinenza del soggiorno;
- bagno zona giorno (2,75 mq) utilizzato come lavanderia e dotato di tutti gli usuali elementi sanitari

Soggiorno primo piano BENE A

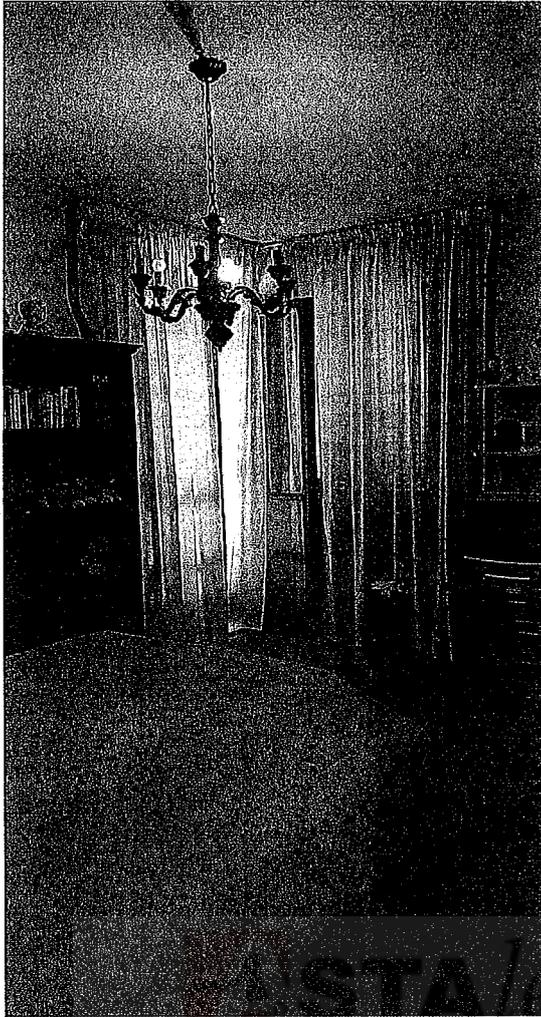
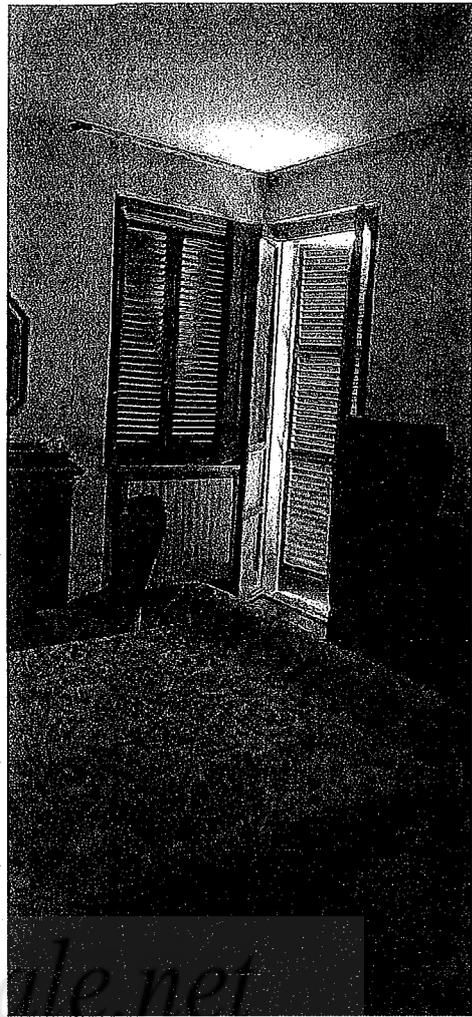
Particolare di due delle tre camere del BENE A

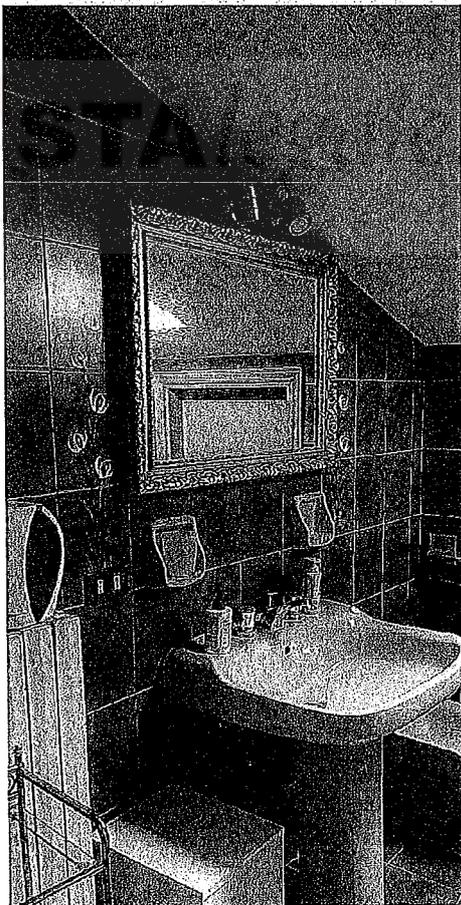
Particolare del wc nei locali soffitta e lavanderia del BENE A
