# TRIBUNALE ORDINARIO - URBINO

### 49/2015

## CONSULENZA ESTIMATIVA GIUDIZIARIA

BENI IN APECCHIO VIA BORGO MAZZINI (ANGOLO VIA ISIDORO PAZZAGLIA) 40

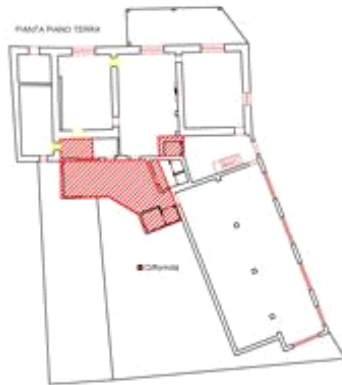
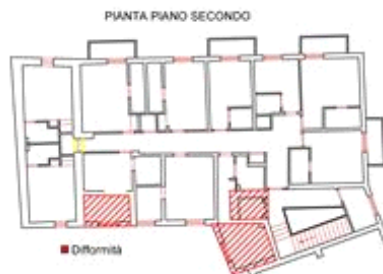
Sono state rilevate le seguenti difformità: 1) Realizzazione al piano terra di una sala da pranzo, una zona forno ed una zona servizi igienici con struttura formata da travi e pilastri in legno, tamponature in laterizio e infissi, copertura in legno con manto di tegole in laterizio. 2) Apertura al piano terra di numero due porte su muratura portante e trasformazione di una finestra in porta. 3) Ampliamento della zona servizi igienici al piano terra. 4) Ampliamento del disimpegno posto al piano terra adiacente alla cucina. 5) Realizzazione del vano ascensore per collegare i tre piani del fabbricato. 6) Ampliamento della camera n° 3 del piano primo e della n° 3 del piano secondo, adiacenti al vano scala. 7) Ampliamento della camera n° 7 del piano primo e della n° 8 del piano secondo, con trasformazione di numero due finestre in altrettante aperture prive di serramento. 8) Realizzazione di numero due aperture su muratura portante, rispettivamente al piano primo e al piano secondo, per il collegamento delle camere n° 9 e n° 10 con il corridoio d'accesso. 9) Modifiche alla distribuzione interna di divisorii. Le difformità descritte ai punti da 1 a 8 interessano componenti strutturali ed alterano la sicurezza dell'edificio. Non avendo prove che dimostrino che gli interventi eseguiti non provocano riduzioni del grado di sicurezza strutturale, si deve concludere che gli interventi non siano regolarizzabili. (normativa di riferimento: Testo unico delle disposizioni legislative e regolamentari in materia edilizia, DPR 380/2001; norme tecniche per la progettazione, esecuzione e collaudo degli edifici in muratura e per il loro consolidamento, decreto ministeriale del 20 novembre 1987)

L'immobile risulta **non conforme e non regolarizzabile**.

Riduzione in pristino dei volumi e dei vani porta e finestra, il tutto meglio evidenziato nelle immagini di seguito riportate.

- Interventi di riduzione in pristino comprensivi di spese tecniche e iva.: €37.000,00

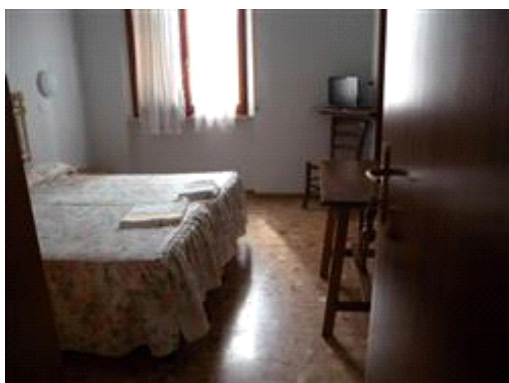
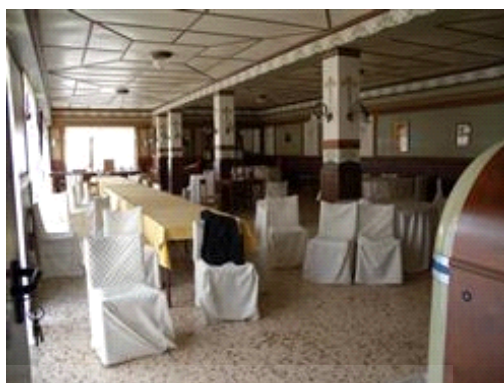
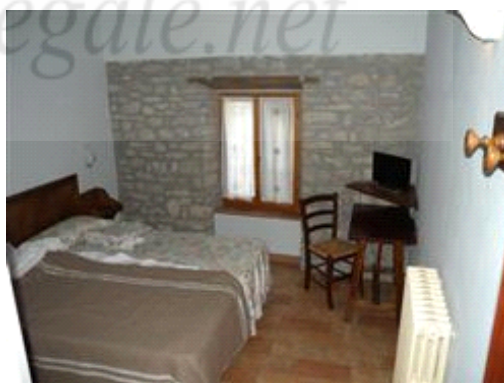
Il fabbricato ha una copertura a padiglione realizzata con manto di tegole in laterizio. Esternamente le facciate sono per lo più rifinite ad intonaco civile tinteggiato, mentre in misura minore la finitura è a faccia vista in pietra-laterizio. Le finestre sono per la maggior parte in legno, con vetro camera, dispositivi di oscuramento a tapparella avvolgibile in pvc con a protezione persiane in legno. Nel piano terra sono presenti delle porte finestra in alluminio, alcune delle quali dotate di dispositivi di chiusura (serrande) metallici. Complessivamente lo stato di manutenzione del fabbricato per quanto concerne le finiture esterne è discreto, poiché non si riscontrano evidenti segni di degrado.

Al piano terra è presente il bar- ristorante dove si trovano tre sale da pranzo, una cucina, un locale di deposito oltre ad una zona per i servizi igienici ed il locale caldaie con accesso indipendente. Ai piani primo e secondo sono presenti venti camere, tutte dotate di servizio igienico e un vano utilizzato come sauna. Al piano terra, le pavimentazioni sono realizzate in parte in ceramica di ordinaria fattura ed in parte in graniglia. Le pareti del piano terra sono rifinite in alcune zone ad intonaco civile, rivestite nella cucina con piastrelle ceramiche, mentre nella sala pranzo e nel bar sono presenti porzioni di muratura di pietra e mattoni lasciate a faccia vista. Le pavimentazioni ai piani superiori sono realizzate in parte in ceramica di ordinaria fattura ed in parte in graniglia che riflette l'epoca di costruzione. Le pareti del primo e secondo piano sono per lo più rifinite ad intonaco civile, nei bagni sono rivestite con piastrelle ceramiche di ordinaria fattura. Le porte interne sono in legno tamburato color noce scuro.

L'impianto di riscaldamento è autonomo con elementi radianti in ghisa e due caldaie alimentate a gas metano, collocate nel locale caldaie posto al piano terra, di recente installazione. La sala da pranzo, realizzata con struttura portante a telaio in calcestruzzo armato, è dotata di tre ventilconvettori con funzione di solo riscaldamento. L'intero fabbricato è dotato di impianto elettrico di ordinaria fattura, impianto idrico allacciato all'acquedotto pubblico ed impianto fognario allacciato alla pubblica fognatura.

Lo stato di conservazione dei piani dove sono collocate le stanze da letto, sebbene discreto, rispecchia l'epoca di costruzione essendo caratterizzato da finiture oramai datate che conferiscono un aspetto poco accogliente e poco funzionale. Per quanto riguarda il piano terra dove sono collocati bar e ristorante, che funzionano anche indipendentemente dalla attività dell'albergo, lo stato di conservazione risulta essere accettabile, ma le irregolarità edilizie meglio descritte al relativo paragrafo, rendono necessari interventi edilizi tali da ripristinare lo stato di legittimità e conferire al tempo stesso un nuovo assetto funzionale.
