TRIBUNALE DI PESARO REGISTRO GENERALE ESECUZIONI

R.G.E. 129/2022 Giudice Esecutore: Dott. Lorenzo PINI

RELAZIONE DI STIMA del 26/06/2023

PROCEDURA N. R.G.E. 129/2022 Tribunale di Pesaro LOTTO 1

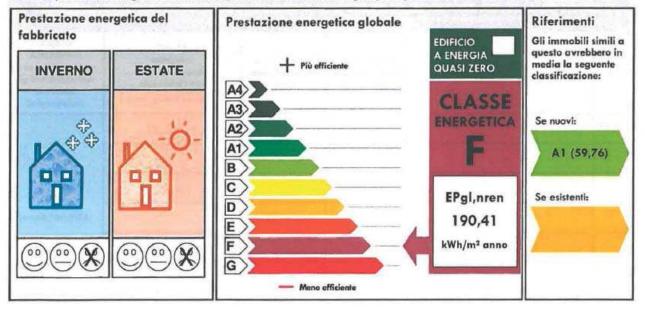
PRESTAZIONE ENERGETICA GLOBALE E DEL FABBRICATO

La sezione riporta l'indice di prestazione energetica globale non rinnovabile in funzione del fabbricato e dei servizi energetici presenti, nonché la prestazione energetica del fabbricato, al netto del rendimento degli impianti presenti.

[190,41 KWh/Mq anno]
