**TRIBUNALE DI AREZZO**  
Sezione Civile

**Fallimento 40/2021 R.F.**

**CONSULENZA TECNICA DI UFFICIO**

Struttura alberghiera  
Via dei Montefeltro n.29

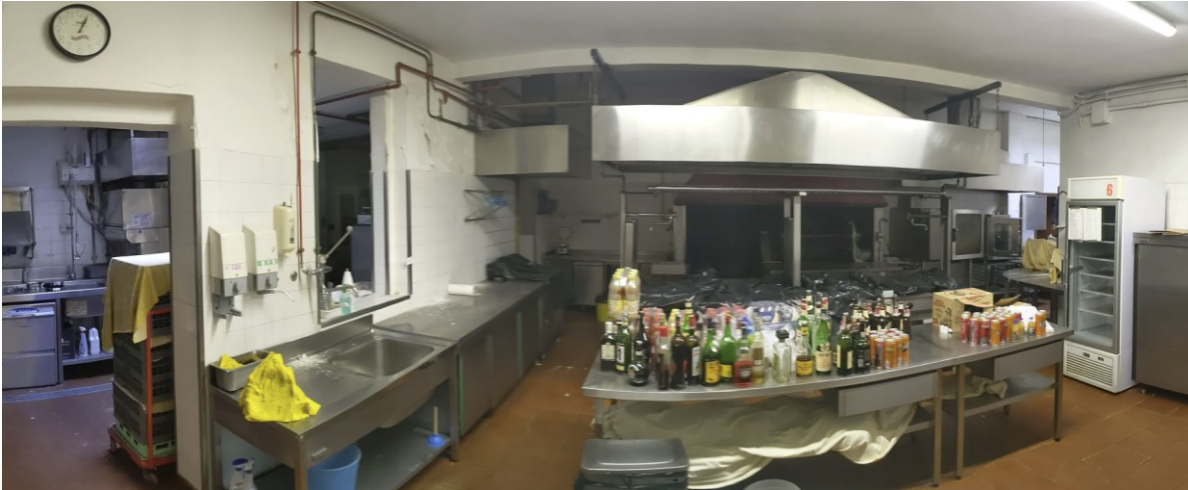
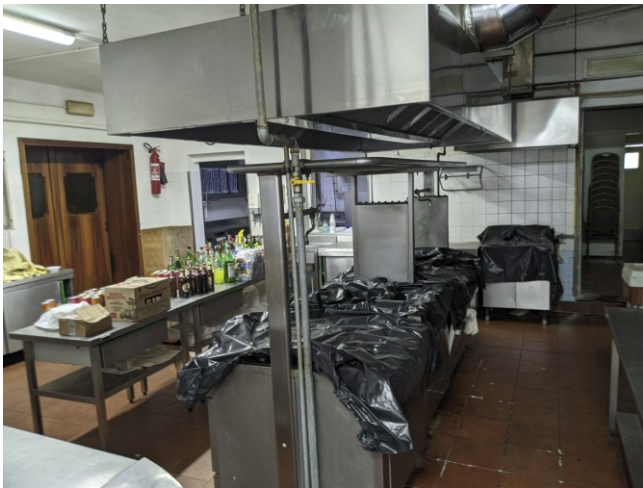
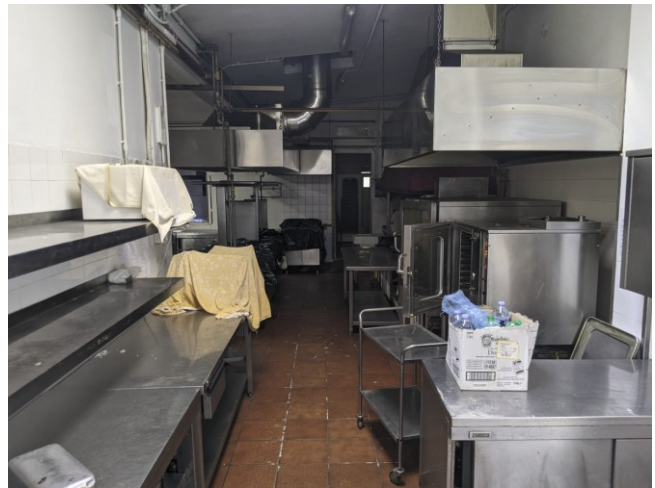
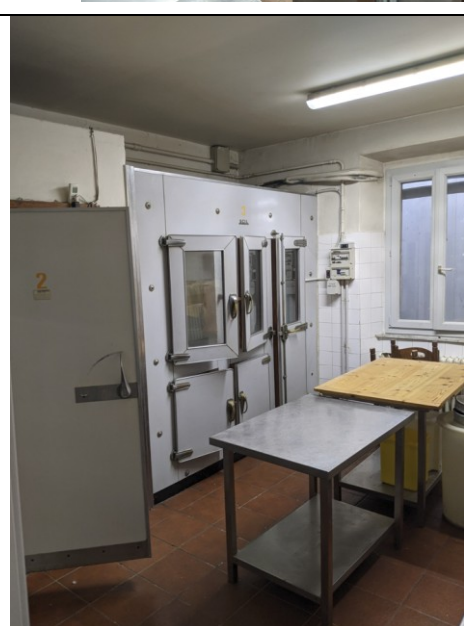
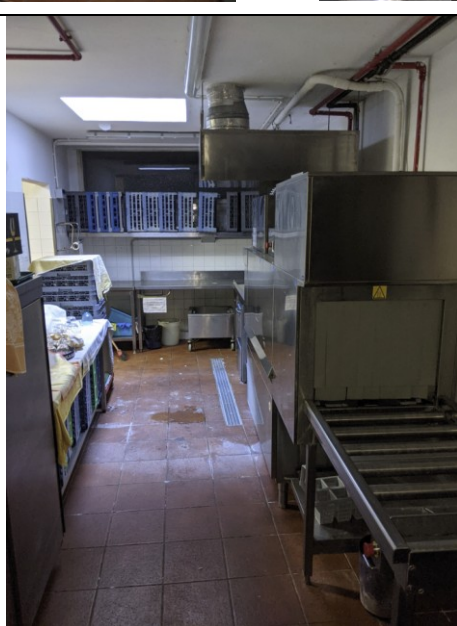
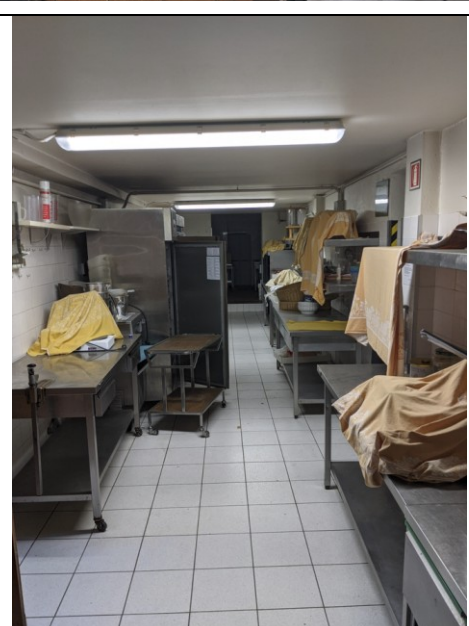
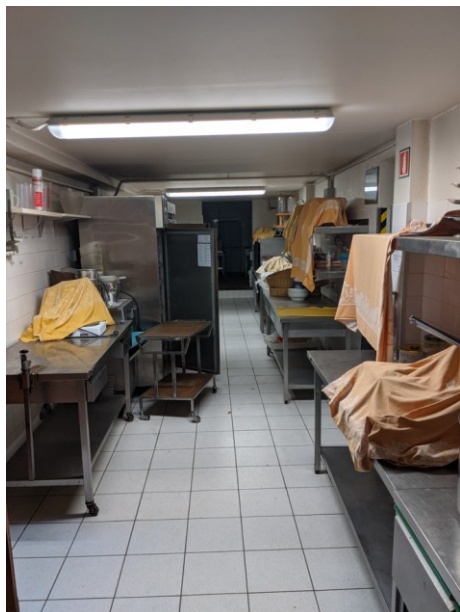
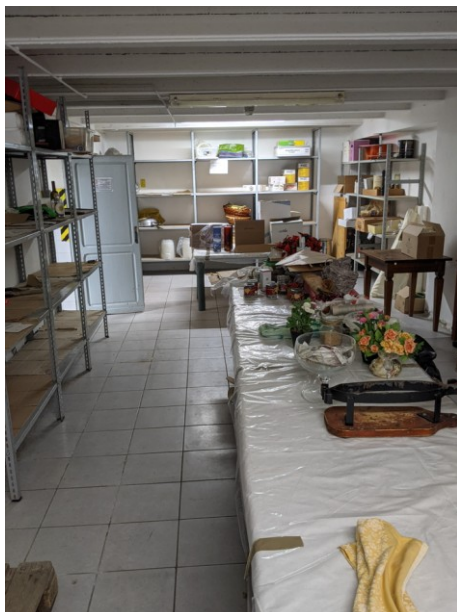
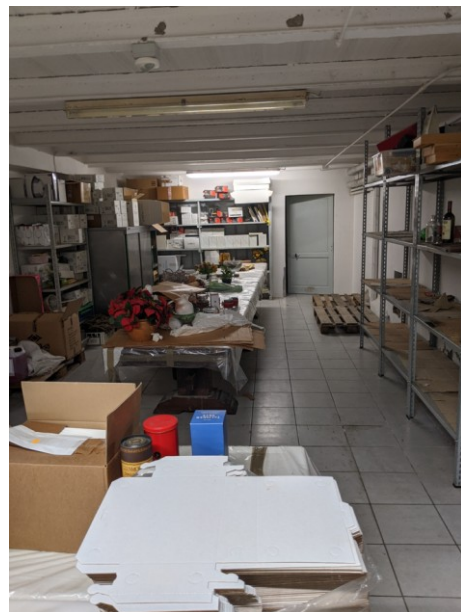
### 7.2.2.3. La cucina e la dispensa (celeste-Th, blu -Ti)

La strumentazione, pur scontando il periodo di inattività, appare ordinariamente efficiente ancorchè non sia di recente installazione.

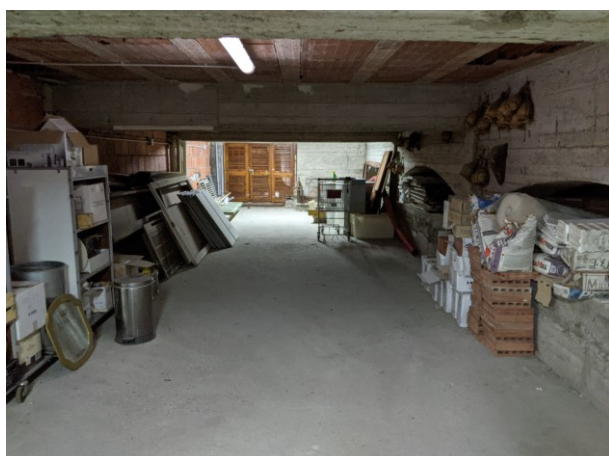
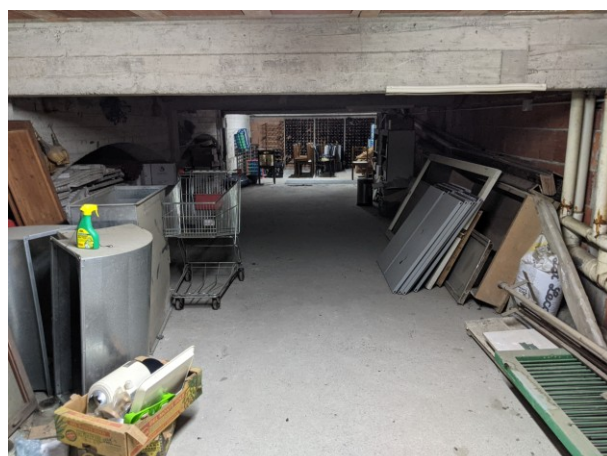
#### 7.2.3.1. Il deposito della cucina (blu-Aa)

Il locale è destinato al ricovero di stoviglie e pentole della cucina del ristorante e non presenta finiture (pavimento ed intonaci).

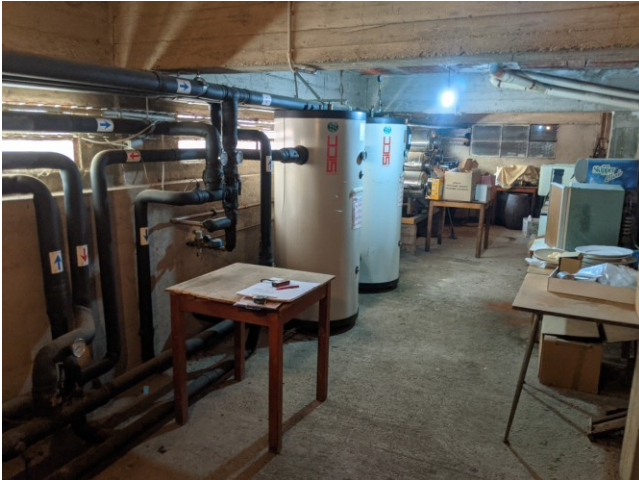
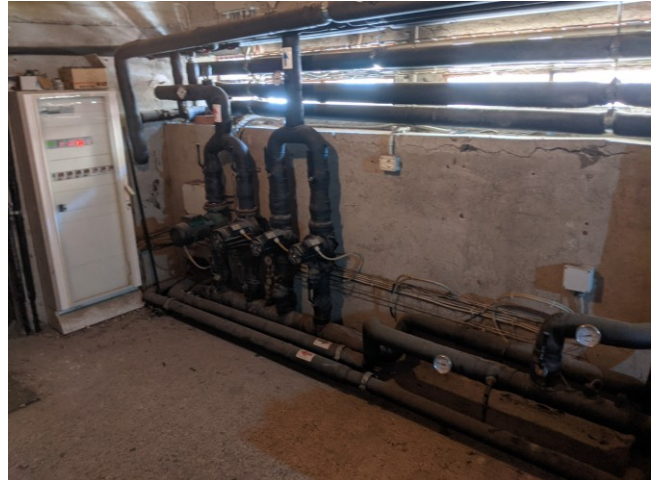
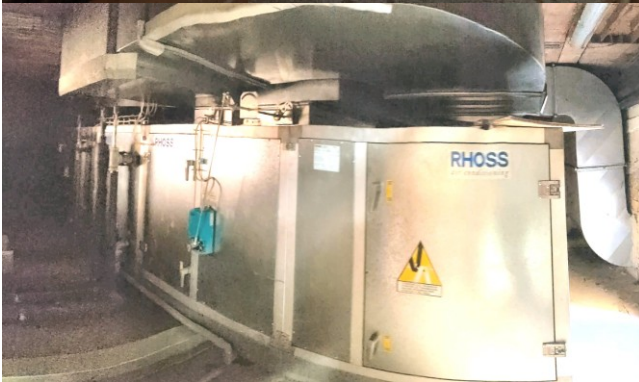
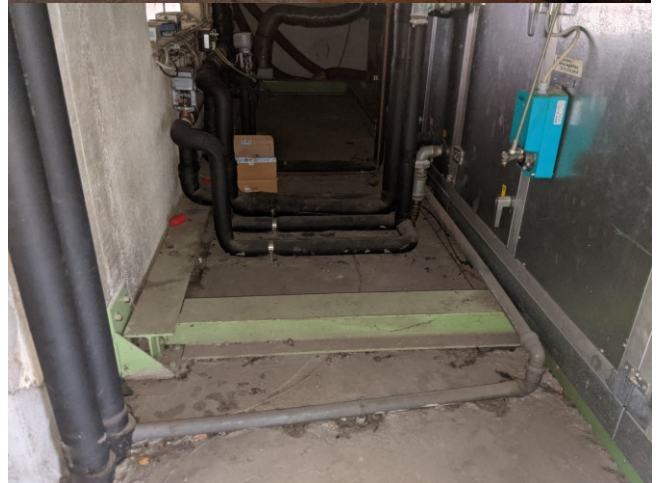
In quest'ultimo locale è stata installata una struttura di putrelle di acciaio, a sostegno del macchinario, soprastante il solaio in latero-cemento dell'ammezzato.

I locali non presentano finiture (pavimento ed intonaci).

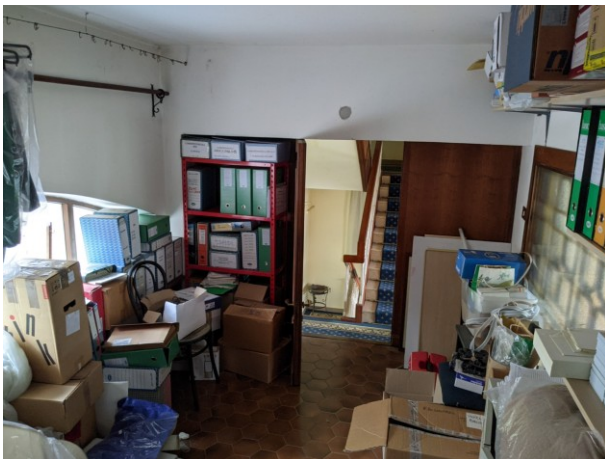
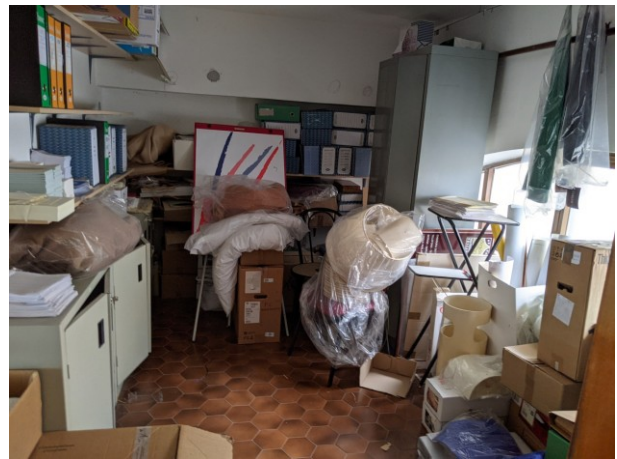
Il locale è accessibile dal secondo pianerottolo della scala principale ed è destinato a locale archivio-deposito.

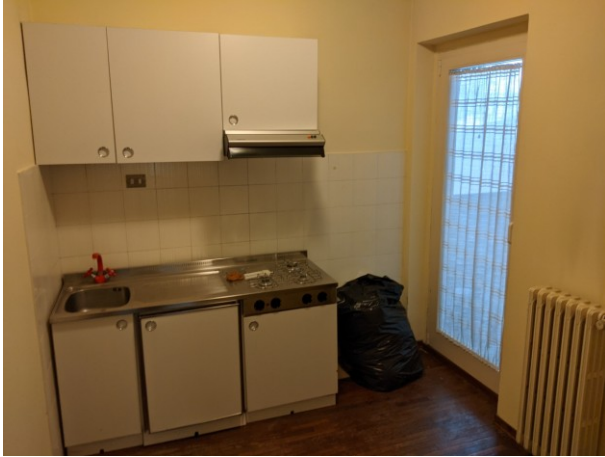
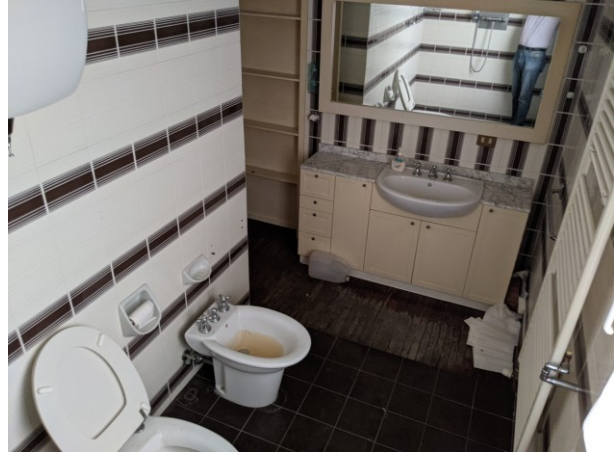
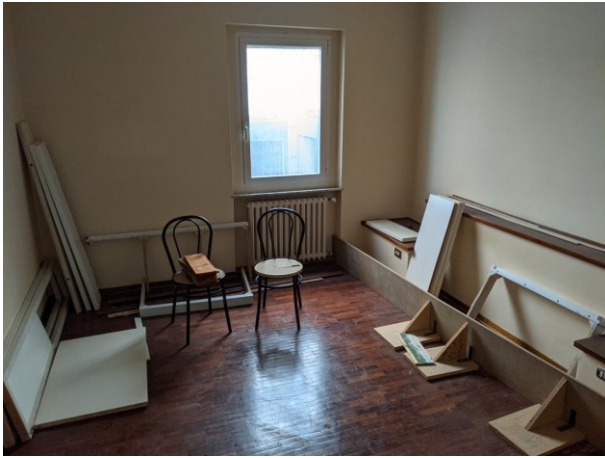
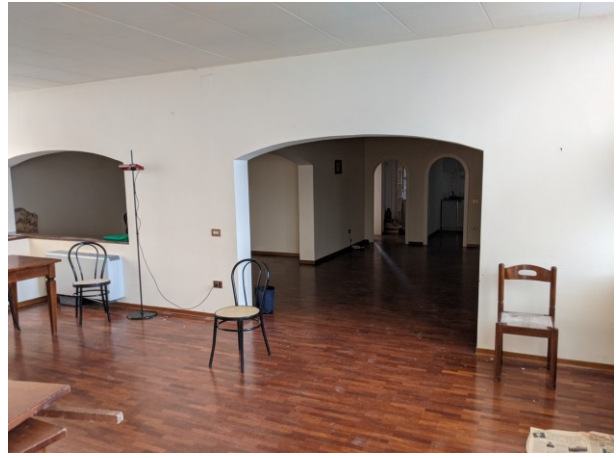
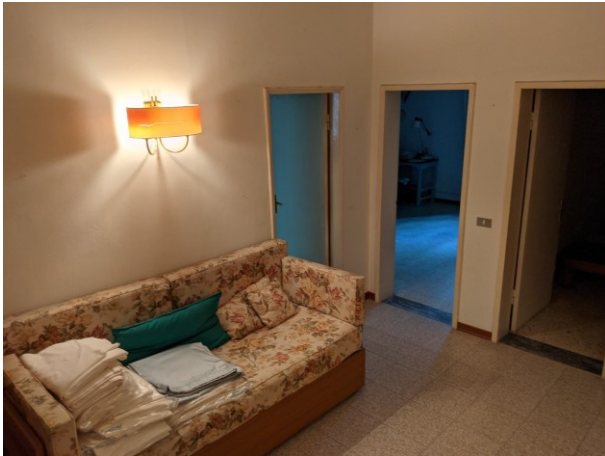
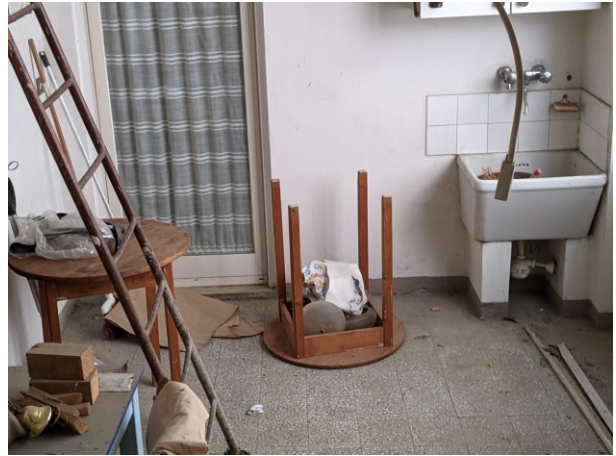
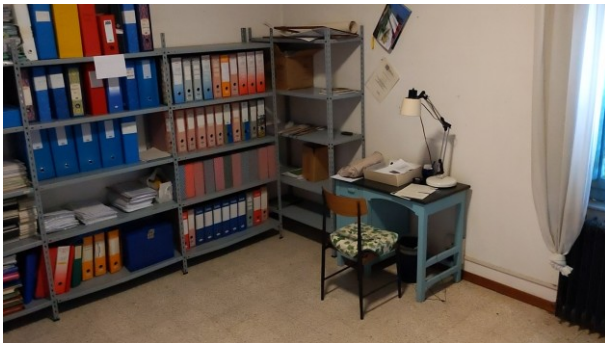
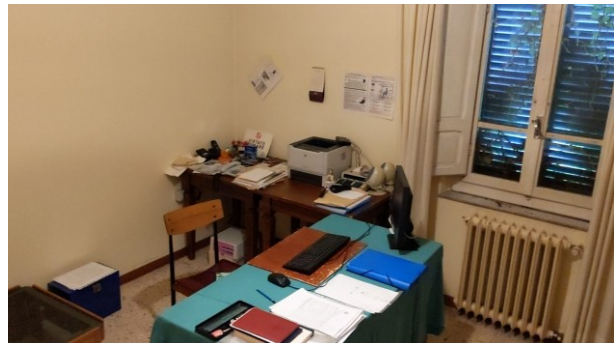
L'unità in destra salendo le scale presenta finitura relativamente recenti, mentre quella in sinistra ha finiture che, verosimilmente, risalgono all'epoca della ristrutturazione della fornace e cioè alla fine degli anni '50; peraltro le unità sono state oggetto di opere interne che ne hanno alterato la reciproca consistenza.

I locali presentano una scarsa illuminazione in quanto sono schermati dalle alti pareti dell'albergo che sono poste ad una distanza di 5-6 metri; gli affacci prospettano sulle coperture dei locali del piano terra o nel cortile dove sono i compressori.

La loro posizione, il sistema di accesso e gli affacci non depongono a favore di un ordinario utilizzo quali camere d'albergo che potrebbe essere praticabile con un importante revisione delle coperture e dell'impiantistica esterna.

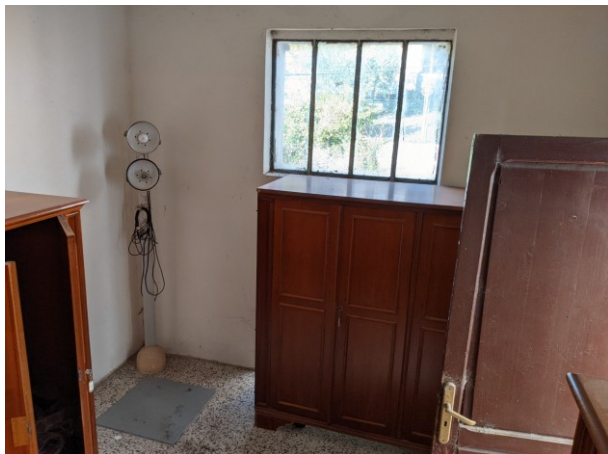
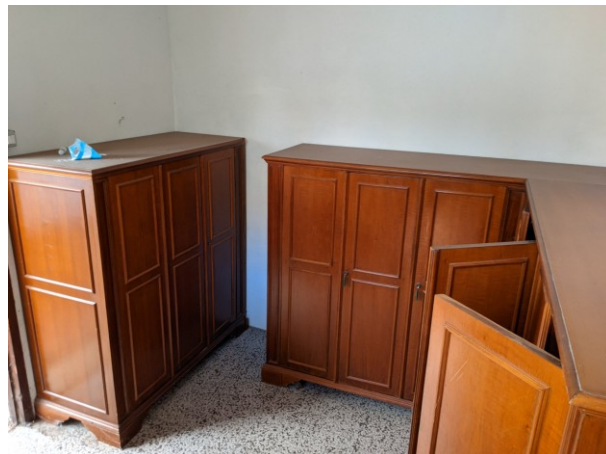
E' un deposito di materiale per l'albergo che ha accesso dalla terrazza di una delle camere della porzione 1. All'interno del locale è presente una botola che si apre sul locale sottostante e che, verosimilmente, veniva utilizzata per calare la biancheria sporca senza passare dal montacarichi, ovvero prima della installazione dello stesso.

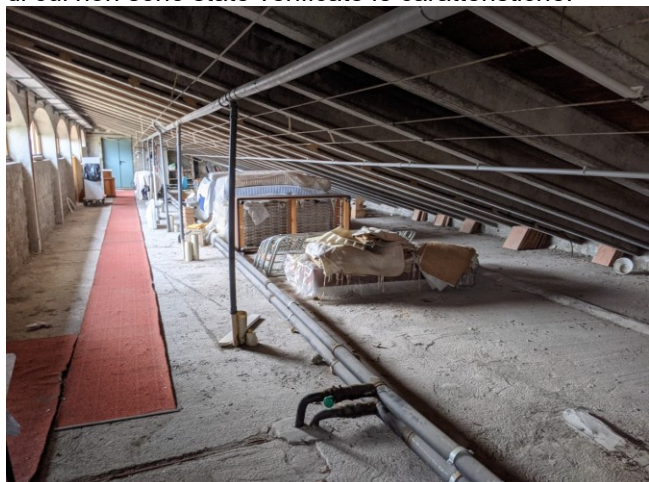
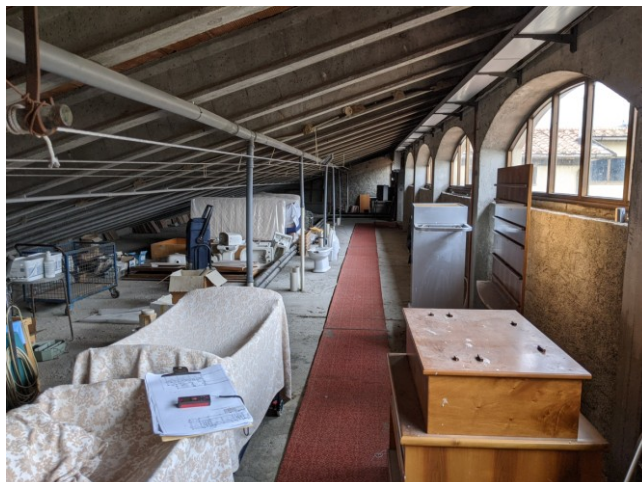
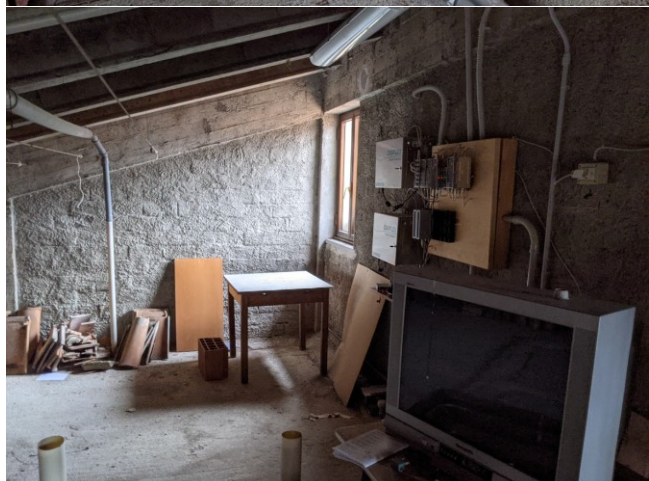
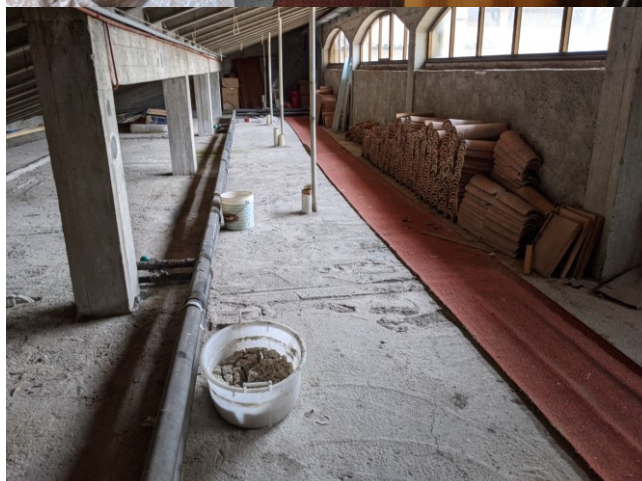
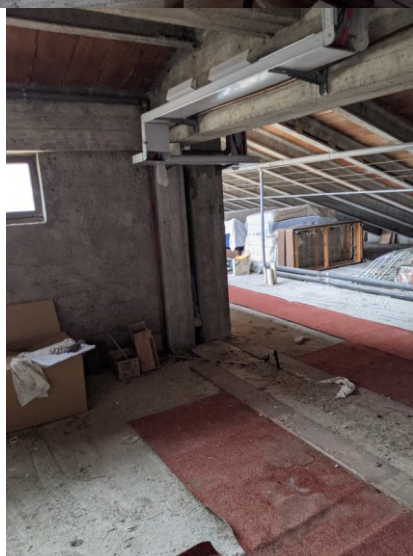
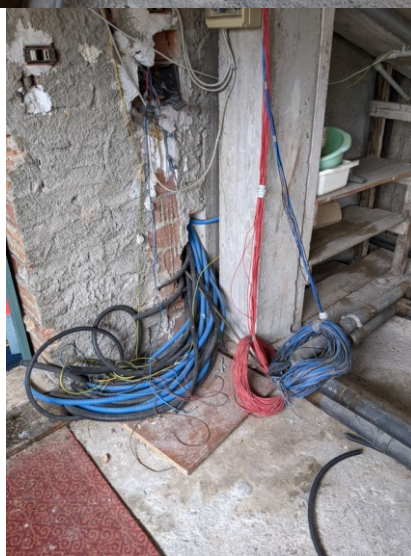
Nella soffitta è presente una apertura sulla falda che consente l'accesso nella zona dei pannelli che alimentano l'impianto fotovoltaico; sulla porzione di tetto prossima ai pannelli è stata installata una “linea-vita” di cui non sono state verificate le caratteristiche.

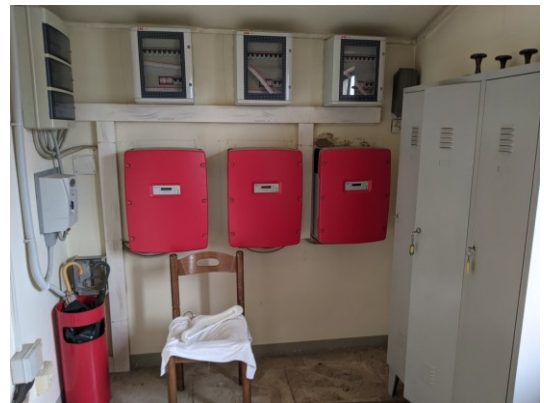
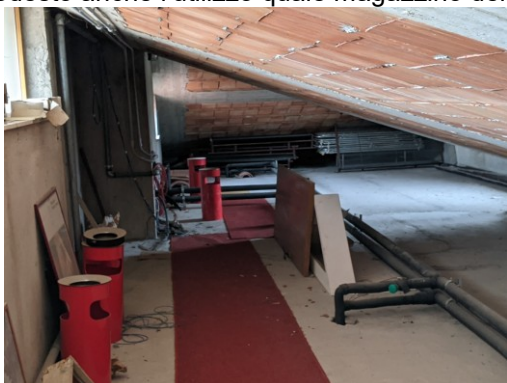
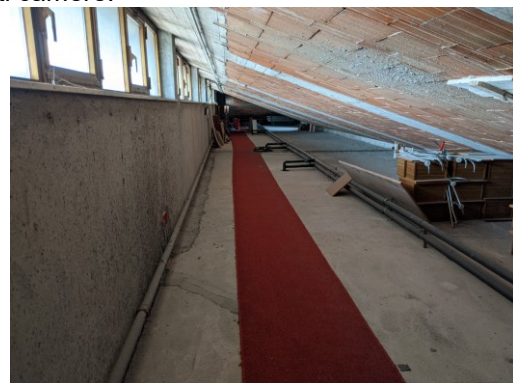
Tutta la superficie non è pavimentata, non presenta finiture ed è sede di impianti "a vista".

E' modesto anche l'utilizzo quale magazzino delle sottostanti camere.

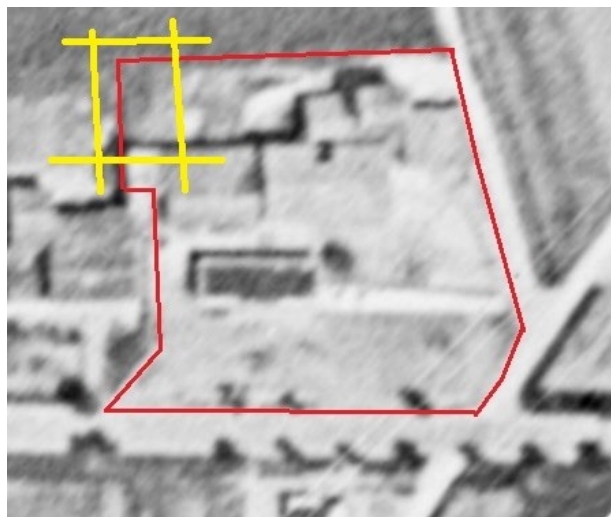
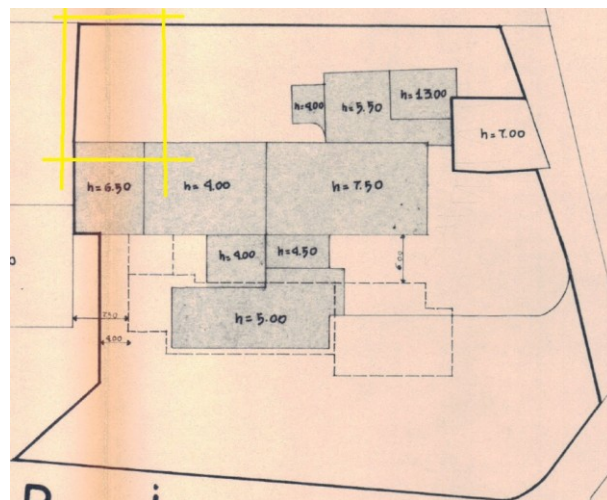
### 8.1.6. Depositi biancheria

I depositi della biancheria posti lungo il confine nord non compaiono in nessuno dei titoli autorizzativi.

Una porzione dei depositi, quella più prossima alla strada, esisteva fin dai tempi della fornace, è visibile nella fotogrammetria del 1956 ed è riportata nella consistenza plani volumetrica del 1966.

La porzione più interna evidenziata in giallo non risulta legittimata e, considerati i documenti raccolti, sarebbe stata realizzata nel periodo che va dal 1966 al 1976, cioè dopo l'imposizione del vincolo paesaggistico.

L'aumento di superficie costituisce impedimento all'ottenimento della autorizzazione paesaggistica postuma (art. 167, 4° comma, D.Lgs. 42/2004).

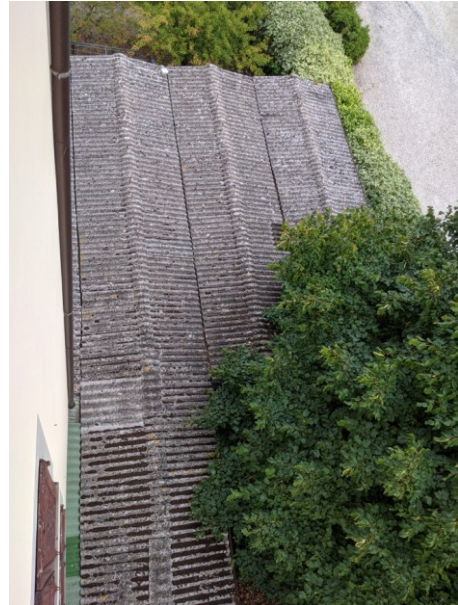
### 8.1.7. Portico n.1

Il portico n.1, antistante le originarie sale del ristorante, non risulta oggetto di titoli autorizzativi.

La copertura è realizzata con lastre di cemento-amianto sorretta da una struttura in ferro e compare nelle immagini fotogrammetriche del 1976.

Il portico svolge soltanto la funzione ombreggiante ma, tenuto conto che ha un manto di copertura impermeabile, non può essere legittimato né dal punto di vista edilizio né dal punto di vista paesaggistico in quanto costituisce aumento di superficie.

Peraltro è opportuno che la copertura in cemento-amianto venga opportunamente smantellata.

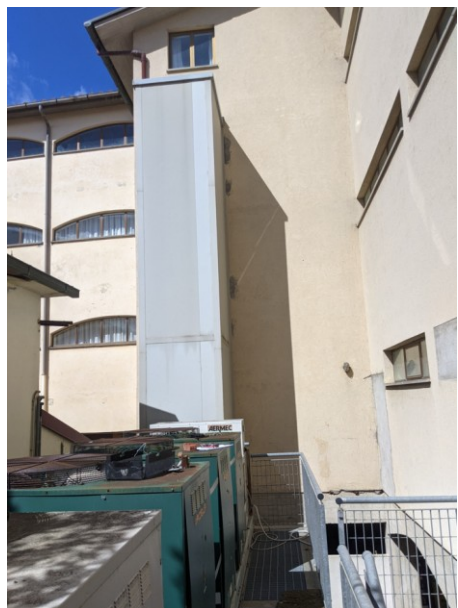
### 8.1.8. Montacarichi sul retro

Il montacarichi non compare in nessun titolo autorizzativo.

E' verosimile che il montacarichi sia stato realizzato negli anni '90; ciò in quanto le condotte degli impianti installate a partire dall'inizio del secolo sono installate a margine del corpo dello stesso montacarichi.

Si tratta di una struttura autoportante, ancorata al corpo scala posteriore, e tamponata con pannelli sandwich; le caratteristiche di struttura tecnologica lo sottraggono al calcolo dei volumi e delle superfici utili sia per gli aspetti edilizi che paesaggistici. Magari la finitura esterna potrà essere oggetto di valutazione dal punto di vista paesaggistico e dovrà essere sanato anche l'aspetto strutturale.

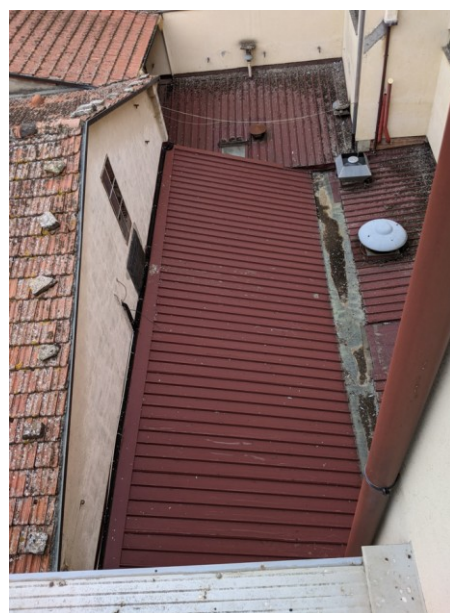
### **8.1.12. Manto copertura cucina**

Con la DIA 2306 del 20.02.2006 fu sostituita la copertura della cucina del ristorante.

Durante l'iter di formazione dell'autorizzazione paesaggistica la Soprintendenza prescrisse che il manto di copertura fosse realizzato in tegole marsigliesi.

La copertura è stata realizzata con pannelli sandwich di colore rosso mattone.

Ne consegue che le opere debbano essere adeguate ovvero che debba essere chiesta la riforma della prescrizione della Soprintendenza-
